YENİ: Conta, silindir başlığı motor tamiri

MAN D2066 LF | LOH | LUH

195.470 |

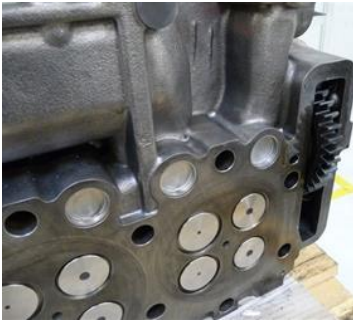
Düz dişli çarklı silindir başlığı conta yüzeyi

yerleşiminden dolayı (bakınız resimler), makine ile işlenen conta yüzeylerinden alınan malzemenin, uygun kalınlıktaki bir silindir başlığı contası ile dengelenmesi gerekmektedir.

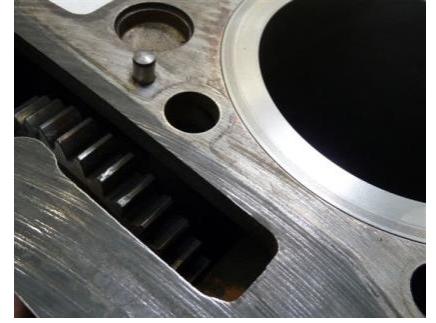
Düz dişli çarklı motor bloğu conta yüzeyleri

Standart conta (kalınlık: 1,2 mm; Eling 021.262) bunun için öngörülmemiştir. Aksi takdirde dişli çarkları diş kenarları birbirinin içine girer. Bu da hızlı aşınmaya ve hasara neden olabilir. Eling, motorun sürekli ve çevreye uygun bir şekilde tamir edilebilmesi için 0,3 mm daha kalın olan bir silindir başlığı contası geliştirdi. Bu conta, çıkarılan malzemeleri dengeliyor.

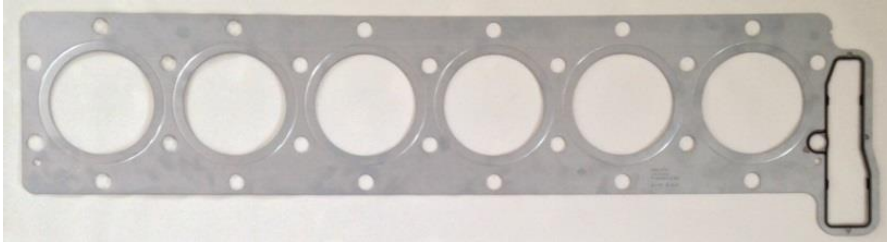
Standart contanın aksine bu contanın ön kısmında, resimde de görülebileceği gibi ek bir çentik bulunmaktadır ve bu çentik, monte edilmiş durumdayken de iyi görülmektedir.

Önemli: Yapılan bu değişikliklerden etkilenen motor parçalarının (örn. enjeksiyon memesinin fazla dışarı sarkması vs.) kontrolü mutlaka şarttır.
