## INA INFORMACIÓN DE SERVICIO

# Avería de la bomba de refrigerante

## Ajuste incorrecto de la bomba de combustible de alta presión

Motores: DW 10 F  
DW 12 R

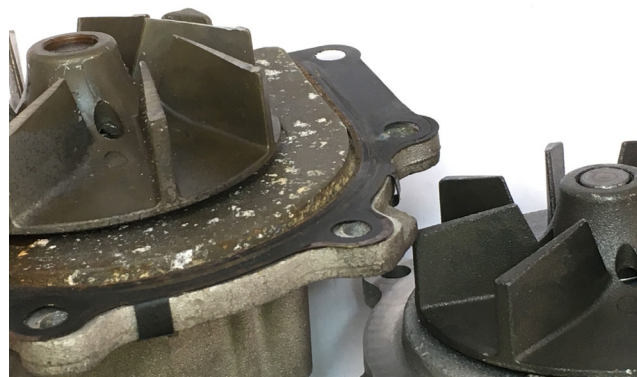
Fig. 1: Rotor desplazado con huellas debido al roce (izquierda), asiento correcto del rotor (derecha)

Después de reparar la culata en las variantes de motor mencionadas, puede ocurrir que, tras un tiempo de funcionamiento relativamente corto, el rotor de la bomba de refrigerante se desplace sobre su eje (fig. 1) y acabe encajándose en el bloque motor. Este daño se debe a un ajuste incorrecto de la bomba de combustible de alta presión durante el montaje.

Si la bomba de combustible de alta presión no está ajustada correctamente, las elevadas demandas de par de los dos sistemas pueden superponerse a corto plazo. Como consecuencia, se producen cambios de velocidad en la cadena de transmisión que generan vibraciones considerables en la correa dentada. Debido a las vibraciones, el rotor puede soltarse del eje de la bomba de refrigerante. Esta situación provoca ruidos a corto plazo y, a la larga, termina por bloquear la bomba de refrigerante, lo que, a su vez, da lugar a la avería de la correa dentada.

El ajuste de la bomba de combustible de alta presión debe revisarse y repararse de acuerdo con las instrucciones del fabricante del vehículo.
