## SERVICE INFO – INA 0047

# Înlocuirea brațului întinzător 534 0062 20 cu pentru 534 0340 10 Mercedes Actros

Modele: Actros

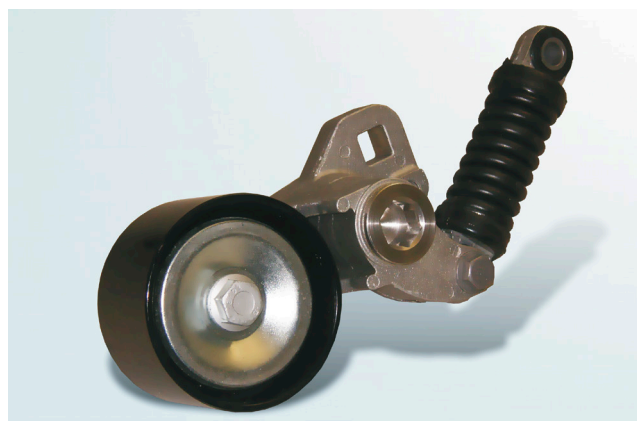
Figura 1: 534 0062 20 (versiunea înlocuită)

Brațul întinzător 534 0062 20 (Figura 1) nu mai este disponibil și a fost înlocuit de nr. de art. ist 534 0340 10 (Figura 2).

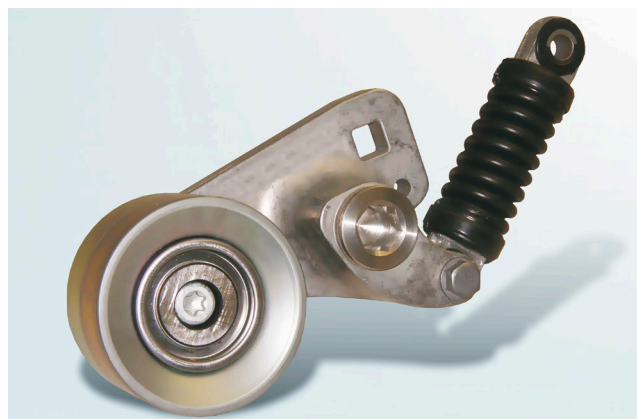
Figura 2: 534 0340 10 (versiunea actuală)

Diferențele principale constau într-o rolă de ghidaj modificată cu proprietăți de rulare îmbunătățite și o placă de fixare modificată.
