## INA Servis Bülteni

# Su Pompasında Arıza

## Yüksek Basıncılı Yakıt Pompasının Yanlış Ayarlanması

Motorlar: DW 10 F  
DW 12 R

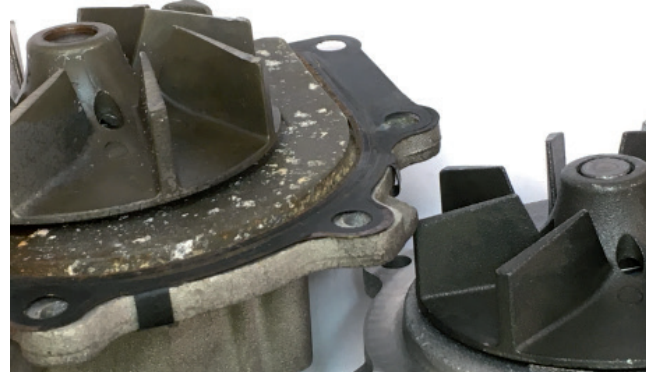
Resim 1: Çentik izli yer değiştirmiş pervane (solda), pervanenin doğru pozisyonu (sağda)

Yukarıdaki motor varyantlarında silindir kafası üzerinde yapılan onarım çalışmalarından sonra nispeten kısa bir çalışma süresi içinde, su pompasının pervanesi şaft üzerinde yer değiştirebilir (Resim 1) ve motor bloğuna doğru ilerleyebilir. Bu hasara, montaj sırasında yüksek basınçlı yakıt pompasının yanlış ayarlanması neden olur.

Bu motorlarda ana tahrik sisteminin triger kayışına etki eden gerilme yükleri, supap mekanizması ve yakıt yüksek basınç pompasının tork gereksinimlerine bağlı olarak değişecektir. Yüksek basınçlı yakıt pompası doğru şekilde ayarlanırsa, en büyük tork gereksinimi, supap mekanizmasının fazla tork gerektirmediği bir aralıktadır. Ana tahrik sistemindeki gerilme yükü bu nedenle nispeten tek düzedir, yani triger kayışı çok az titreşimle çalışır.

Yüksek basınçlı yakıt pompası yanlış ayarlanırsa, her iki sistemin kısa vadeli yüksek tork gereksinimleri çıkışabilir. Ana tahrik sisteminde ortaya çıkan hız değişiklikleri, kayışta önemli titreşimlere neden olur. Bu titreşimler, çarkın su pompası şaftından gevşemesine ve devamında önce gürültüye ve daha sonra su pompasının tıkanması ile sonuçlanan triger kayışı arızasına neden olur.

Bu gibi durumlarda, yüksek basınçlı yakıt pompasının ayarı araç üreticisinin talimatlarına göre kontrol edilmeli ve düzeltilmelidir.
