# Information 1412

## Mazda / Toyota

### Ölverlust, laute Geräusche, erhöhtes Lagerspiel

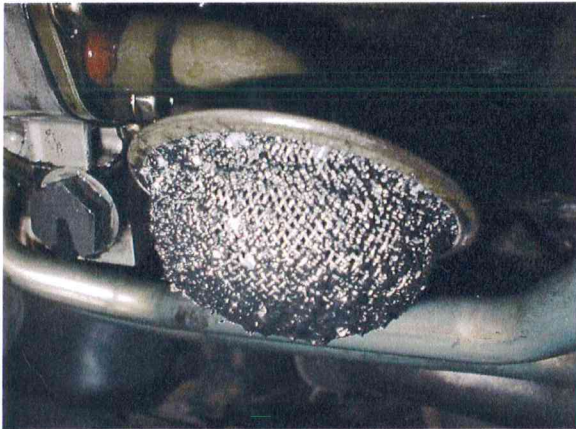
Bei erneuern des Turboladers sollte grundsätzlich das Ölsieb der Ölpumpe in der Ölwanne auf Ölverschammung kontrolliert werden (siehe Bild)

Durch lockere oder gelöste sowie undichte Injektoren oder beschädigte Gummidichtungen können Russpartikel in den Ölkreislauf gelangen und das Ölsieb verschließen oder die Ölzufuhr verstopfen, so dass es zum Ölmangel am Turbolader bzw. Verschmutzungsproblem im Motorölkreislauf kommen kann. (wenn bereits Späne am Ölsieb ersichtlich sind – Gefahr von Pleuellagerschaden)

Zudem sollten die Injektoren auf festen Sitz und Dichtigkeit geprüft werden, um eine zusätzliche Ölverschmutzung zu vermeiden.

Injektoren immer auf festen Sitz prüfen und bei Bedarf erneuern od. neu abdichten!

AGR Ventil kontrollieren und ev. Ersetzen (Verkoken sehr leicht)
