# Information 1418

**H0776R, H0776, H0777R, H0777**

## **Ausfall des Turboladers, Leistungsmangel, laute Geräusche**

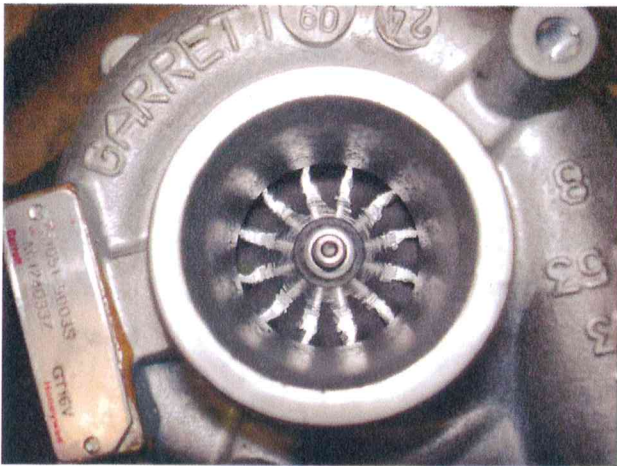
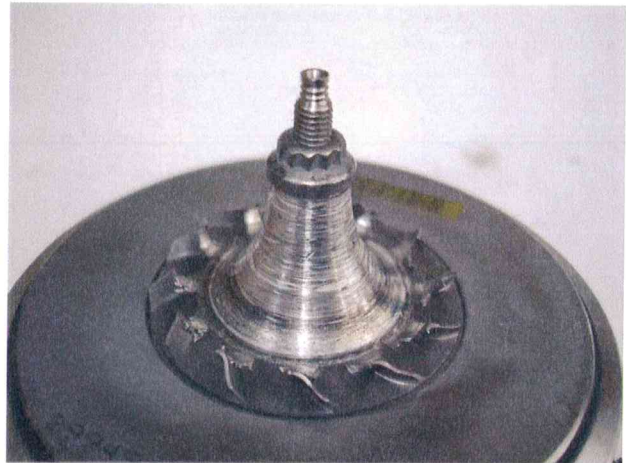
Bei diesem Turbolader kommt es immer wieder zu massiven Fremdkörperschäden am Verdichterrad.

Wird am Verdichterrad ein Fremdkörperschaden (siehe Bilder) festgestellt, müssen folgende Arbeiten durchgeführt werden, um Folgeschäden zu vermeiden:

- Luftfiltereinsatz und Luftfiltergehäuse sowie Ansaugschläuche auf Verunreinigungen und Schäden prüfen.
- Die gesamte Ladeluftstrecke auf Fremdkörper und gebrochene oder raue Teile prüfen und reinigen.
- Ladeluftkühler erneuern!
