Information 1420

H0760R, H0760W, H0760

**Ausfall Turbolader, Leistungsmangel, laute Geräusche,
starke Rauchentwicklung, Ölundichtigkeit, erhöhtes
Lagerspiel**

Ölverlust am Turbolader durch erhöhten Kurbelgehäusedruck

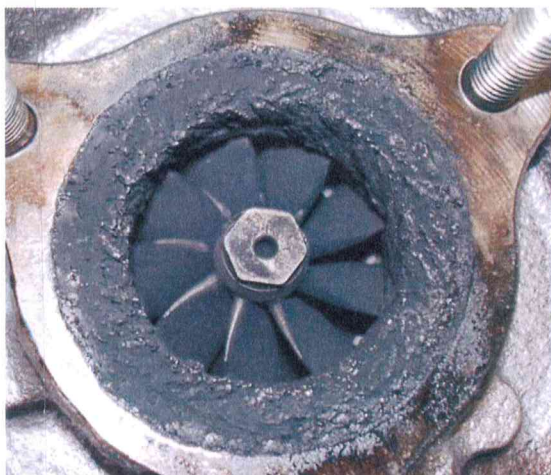
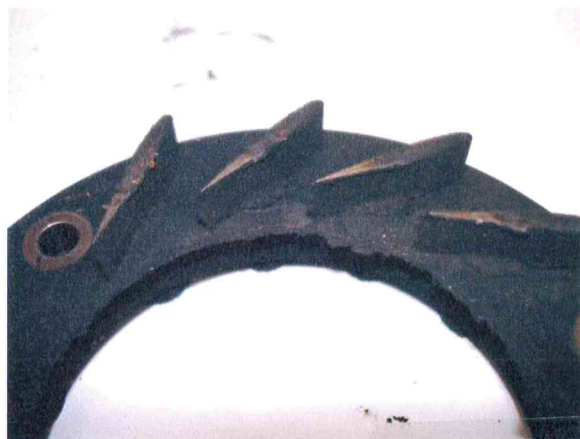
Beim Wechsel des Turboladers ist laut BMW-Anweisung grundsätzlich der Ölabscheider im Ventildeckel zu wechseln. Die Teile können zugesetzt sein und eine bedingte Funktion bzw. eine Ölundichtigkeit am Turbolader und somit eine Fehldiagnose hervorrufen. Sobald der Ölabscheider am Ventildeckel zugesetzt ist, steigt automatisch der Druck im Kurbelgehäuse an. Der Ölablauf des Turboladers wird durch den Druck behindert und als Folge tritt Öl über die Gehäuse des Turboladers aus. Bei den Turboladern in diesen Fahrzeugtypen handelt es sich um Bauarten mit Variabler Turbinengeometrie, kurz VTG. Durch den Ölaustritt in das Turbinengehäuse des Turboladers werden die Leitschaufeln der VTG mit Öl benetzt. In der Folge verkockt das Öl auf den VTG-Leitschaufeln durch die heißen Abgase und es kommt zur Fehlfunktion des Turboladers. Bemerkte wird dieser Schaden oft erst durch fehlerhafte Ladedrücke und den folgenden Notlauf des Motors. Wird jetzt fälschlicherweise nur der Turbolader gewechselt, so tritt der gleiche Schaden in kürzester Zeit wieder auf. Die richtige Vorgehensweise ist hier der Wechsel des Turboladers und des Ölabscheiders.

Achtung: Der Ölabscheider ist weiterhin bei jedem Ölwechsel zu erneuern, da sonst wieder ein Schaden am Turbolader auftreten kann!
