# Information 1430

**H0923R, H0923W, H0923**

## **Ausfall Turbolader, Leistungsmangel, Aussetzer, Leuchten der Motordiagnoseleuchte**

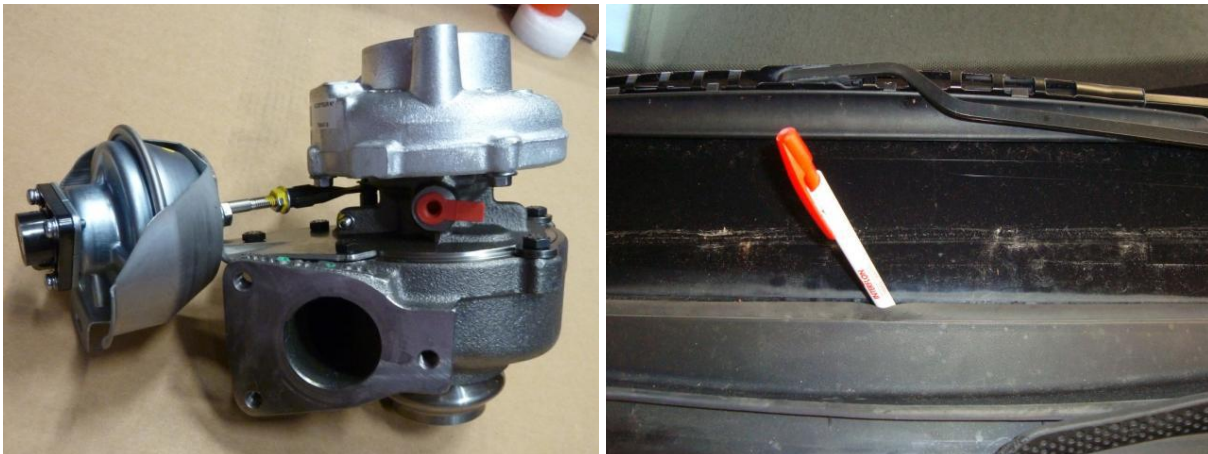
Wenn die Dichtung im Bereich des Windschutzscheibenrahmens nicht korrekt anliegt und abdichtet, können die Steuerdose am Turbolader und das Potentiometer der Steuerdose durch eindringendes Wasser Schaden nehmen.

Dichtung im Bereich des Windschutzrahmens prüfen bzw. erneuern.

Wird ein neuer Turbolader verbaut ist unbedingt darauf zu achten, dass die Dichtung nicht beschädigt ist und korrekt anliegt, ansonsten ist diese zu erneuern. Unterbleibt dies, ist mit einem erneuten Schaden am Turbolader zu rechnen.
