# Information 1432

## H0722R, H0722

**Turbolader hat Leistungsmangel und Pfeifgeräusche sofort nach dem Einbau!**

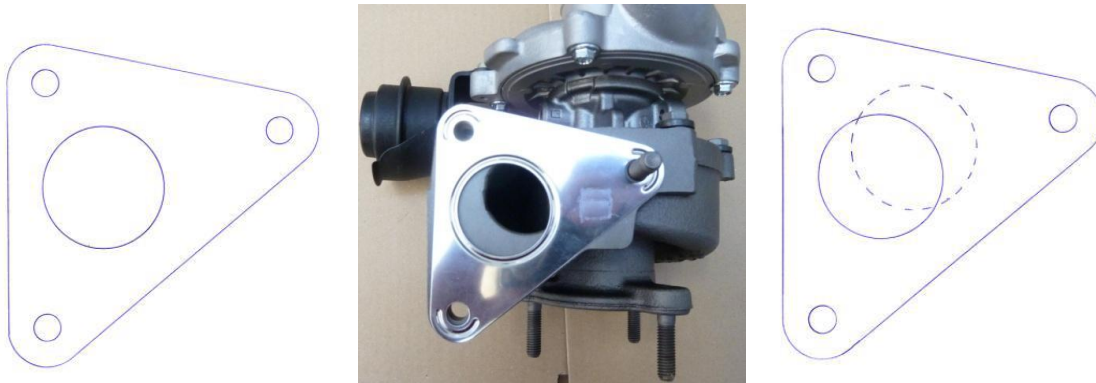
Es ist sehr leicht möglich diese in einer falschen Position, siehe Bild und Zeichnung gestrichelte Linie, zu verbauen. Dadurch kommt es dann zu einem Leistungsmangel und Pfeifgeräuschen.

Bei Einbau des Turboladers ist besonders auf die Dichtung zwischen Abgaskrümmer und Turbolader zu achten!
