# Information 1433

H0921R, H0921, H0922R, H0922, H0775R, H0775, H0440R, H0440, H0441R, H0441

**Ausfall Turbolader, Leistungsmangel, laute Geräusche, starke Rauchentwicklung, Ölundichtigkeit, erhöhtes Lagerspiel**

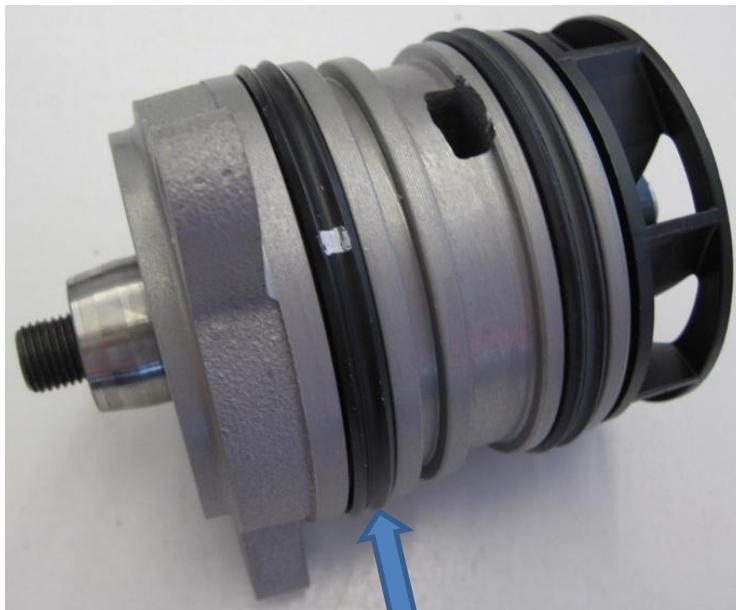
Kommt es bei diesen Fahrzeugen zu einem Schaden an der Wasserpumpe und verstopft folglich die Ablaufbohrung, kann unter Umständen das Kühlwasser über die Dichtung A (siehe Bild) ins Kurbelgehäuse laufen und damit eine Schmierölverdünnung verursachen.

**Achtung:** Nachdem im Bereich des Wasserpumpenantriebs kein Öldruck vorhanden ist, kann bei einem Defekt nur das Kühlwasser in das Öl gelangen aber nicht umgekehrt! Durch den Eintrag von Kühlwasser ins Motoröl kommt es am Turbolader zu einem Ölmangelschaden.
