# Information 1452

H1221R, H1221, H1267R, H1267

## Fehlermeldung Positionssensor Ladedruckregelung, Leistungsmangel, Aussetzer, MIL-Kontrollleuchte

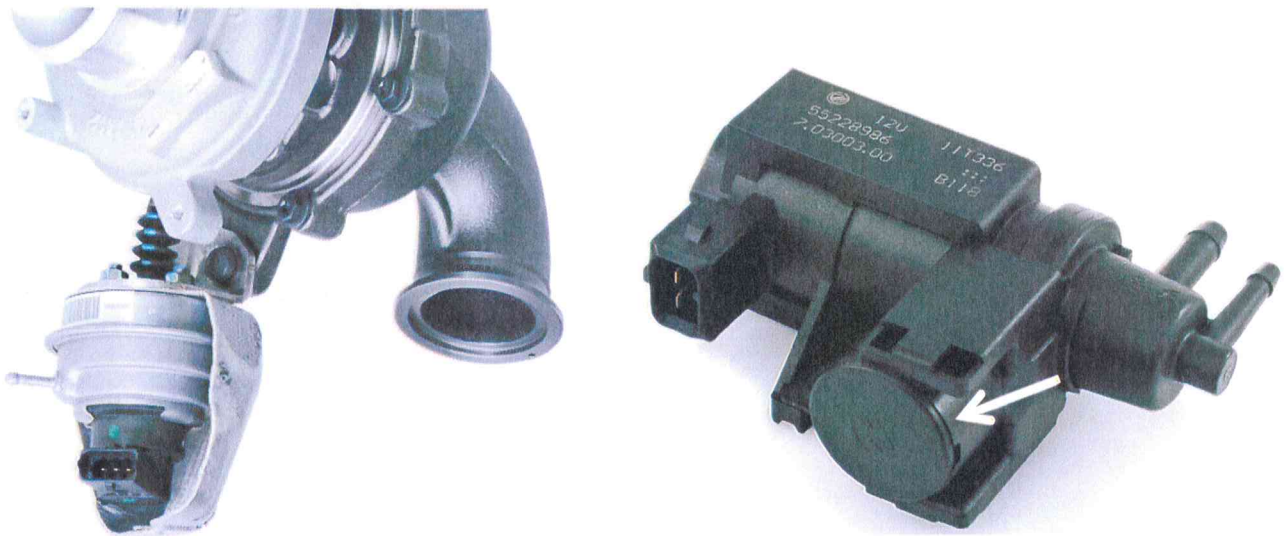
An diesen Fahrzeugen häufen sich Ausfälle der Turbolader durch Defekte am Positionssensor der Ladedruck-Regeldose. Ausfallgrund für diesen Sensor ist Feuchtigkeit in der Unterdruckdose, welche über die Unterdruckleitung eindringt. Eigentlicher Ort des Geschehens ist das Taktventil (EPW).

Fahrzeugsymptome sind sporadisch auftretende Fehler in den Messwertblöcken der Ladedruckregelung, wie „Plausibilität Positionssensor“ oder „elektrischer Fehler Positionssensor“

Prüfen Sie den Motorraum auf Wasserdurchsickerungen beginnend an der Abdichtung der Windschutzscheibe und auf Spritzwasser aus den Radhäusern. Die Fahrzeughersteller bieten zur Abhilfe modellspezifische Abdeckungen und umfangreiches Zubehör an. Verfügbare Nachrüstungen sind nach Herstellervorgaben durchzuführen. Teilweise wird das Taktventil um 180° verdreht eingebaut. Auch hier sind die Herstellervorgaben einzuhalten.

Bei defekten Positionssensoren sind der Turbolader, sowie das Taktventil zu erneuern. Die Unterdruckleitungen sind gründlich zu reinigen, auf Dichtigkeit zu überprüfen und knickfrei zu verlegen. Die Belüftungskappe des neuen Taktventils ist gegen unerwünschte Feuchtigkeit zu schützen.
