# H1171

## Ausbruch der Verdichterrückwand am Turbolader - Gewaltschaden

**Fahrzeughersteller:** Mercedes

**Fahrzeuge:** Sprinter (906)

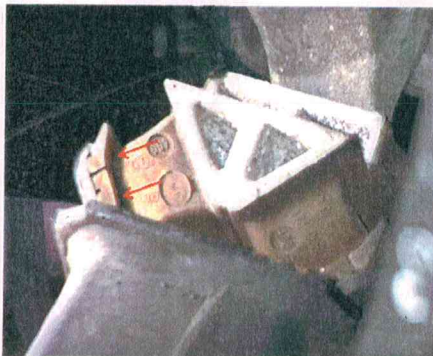
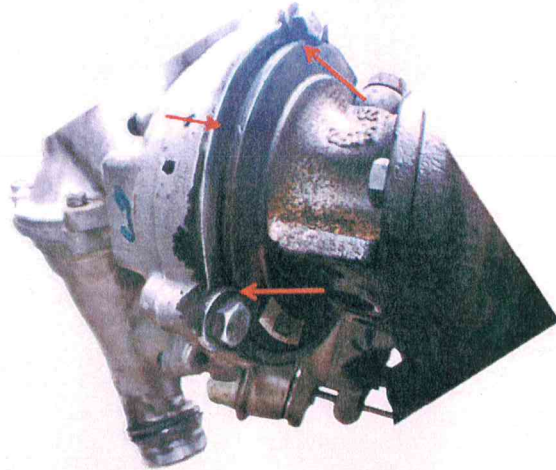
Wir beobachten vielfach Schäden am Turbolader mit gebrochenen Verdichterrückwänden der Verdichtergehäuse, die zum sofortigen Totalausfall der Turboladerkombination und erheblichen Folgeschäden am Ladeluftkühler und nachfolgenden Baugruppen führen.

Der Turbolader ist wie bei allen Fahrzeugen direkt am Abgaskrümmmer, sprich dem Motor, montiert. Der Ladeluftkühler wiederum auf der Frontraverse. Durch den längs eingebauten Motor entstehen bei jedem Lastwechsel entsprechende Kippbewegungen des Motors, welche durch die Motoraufhängung abgefangen werden. Sobald diese Motoraufhängungen etwaigen Ermüdungserscheinungen unterliegen, vergrößern sich diese Kippmomente und das gesamte Aggregat senkt sich gegenüber dem Chassis ab. (Bei Fahrzeugen im Paket-Verteil-Service sind diese Beanspruchungen auf Grund der vielen Lastwechsel im Fahrbetrieb massiv verstärkt).

Der kurze und steife Ladedruckschlauch kann den Relativ-Versatz und die vergrößerten Kippmomente des Motors nicht ausgleichen. Es kommt zur mechanischen Überbelastung der Bauteile und folglich zur Materialermüdung und Bruch.

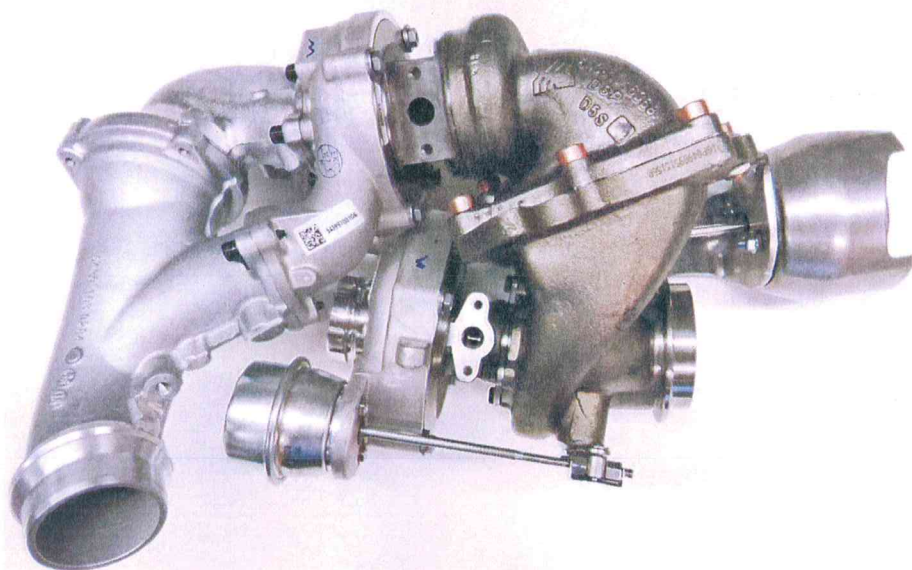
**Geringe Leistung, Fahrzeug im Notlauf,  
ESP- und MIL-Kontrollleuchten im Kombiinstrument leuchten  
Ladedruckregelklappe klemmt und ist schwergängig.**

Bis Motornummer xxx31794909 kann sich u.U. der Anschluss der Ladedruckleitung am Verdichtergehäuse geändert haben. Für Ihren neuen Turbolader benötigen Sie ggf. von OE nachstehende Bauteile, um den neuen Turbolader montieren zu können.

Vor Einbau eines neuen Turboladers ist zu prüfen, ob bereits die neue modifizierte **Motorsteuergeräte-Software DAS-Version 10/09** aufgespielt ist. Wurde die neue Version im Rahmen einer Kundendienst-Maßnahme noch nicht aufgespielt, ist dies nachzuholen.

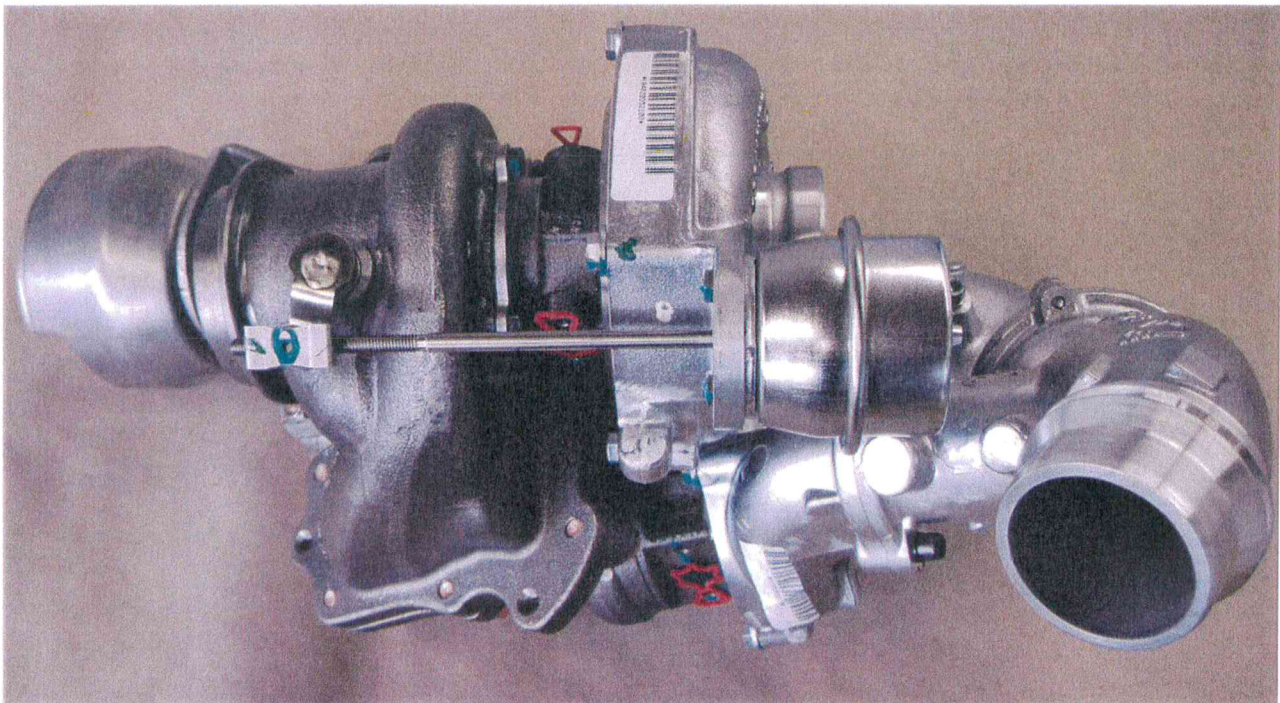
**Geringe Leistung Fahrzeug im Notlauf**

**ESP- und MIL-Kontrolleuchten im Kombiinstrument leuchten**

**Ladedruckregelklappe klemmt und ist schwergängig.**

Vor Einbau eines neuen Turboladers ist zu prüfen ob bereits die neue modifizierte Motorsteuergeräte-Software DAS-Version 10/09 aufgespielt ist.

Wurde die neue Version im Rahmen einer Kundendienst-Maßnahme noch nicht aufgespielt ist dies nachzuholen.
