## Ausgabe Nr. 01/2020

### Verwechslungsgefahr Ölfiltereinsätze OX 183/5D und OX 183/5D1

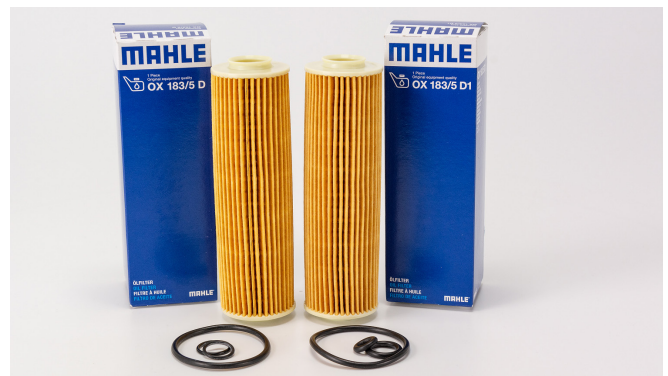
Abbildung 1: Auf den ersten Blick scheinen die zwei Ausführungen identisch zu sein
