## Wydanie nr 01/2020

### Niebezpieczeństwo pomylenia wkładów filtra oleju OX 183/5D i OX 183/5D1

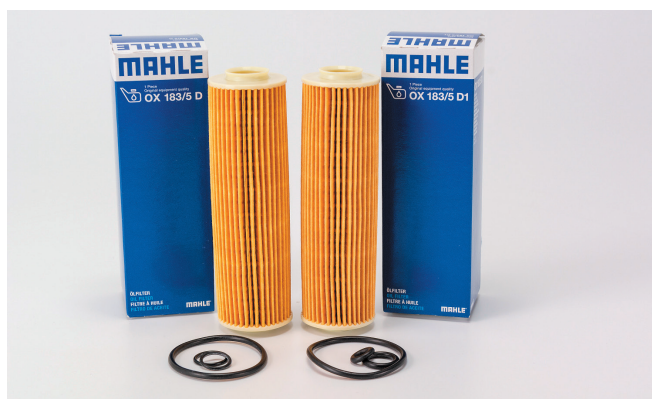
Wkłady filtrów oleju OX 183/5D i OX 183/5D1 różnią się od siebie tylko dołączonymi uszczelkami, co zwiększa ryzyko pomyłki. Wkład OX 183/5D jest dostarczany z uszczelkami o grubości ok. 2 mm, natomiast uszczelki wkładu OX 183/5D1 mają grubość ok. 3,5 mm.

Zdjęcie 1: Na pierwszy rzut oka obie wersje wydają się być identyczne

Podczas montażu wkładu filtra oleju należy dokładnie przestrzegać przyporządkowania do konkretnego pojazdu. Przed zamontowaniem wszystkie uszczelki należy posmarować czystym olejem silnikowym, co pozwoli uniknąć uszkodzeń!
