Édition 09/2013 : Performance moteur réduite ou sifflement après le remplacement du turbo ? Ne cherchez pas, c'est le joint !

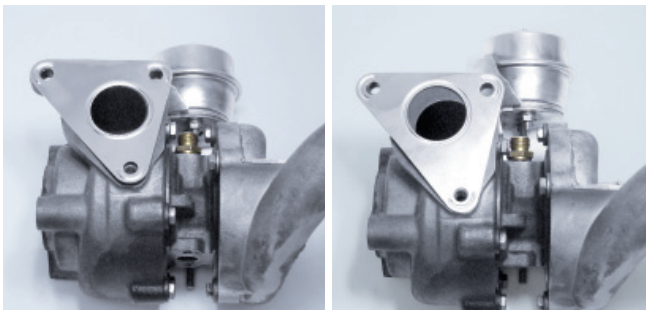
Dans de nombreuses applications, on peut se tromper facilement sur le sens de montage du joint du collecteur d'échappement. Mal positionné, le joint n'encercle pas correctement la sortie du collecteur, ce qui entraîne des fuites ... qui se traduisent par le sifflement décrit précédemment. Ce défaut de montage entraîne également une diminution du débit des gaz d'échappement, ce qui empêche le turbocompresseur de fonctionner à pleine puissance. Ce phénomène ne s'accompagne pas forcément du sifflement précité.

Illustration 1 : Exemple 021TC15195000 : sur la photo à gauche, le joint est bien positionné ; sur la photo à droite, il est dans le mauvais sens.

NOTRE CONSEIL : VEILLEZ À BIEN POSITIONNER LE JOINT LORS DE CHAQUE REMPLACEMENT DU TURBOCOMPRESSEUR !

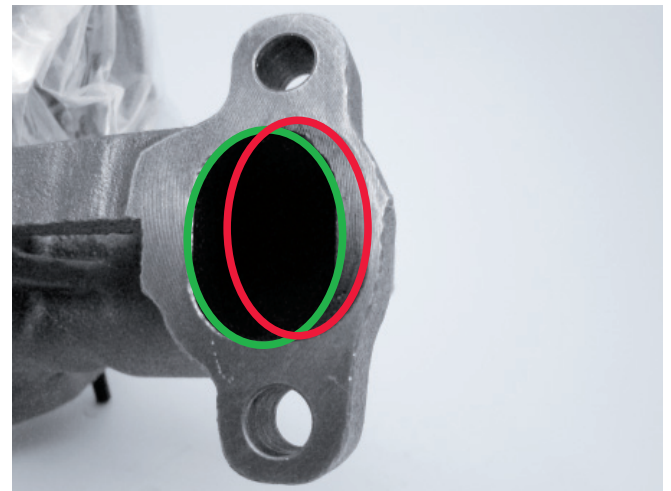
Illustration 2 : Exemple 030TC15116000 :
Ovale rouge : mauvaise position ; ovale vert : bonne position
