## Sayı no 02/2021

### Soğutma devresinde sızıntılar

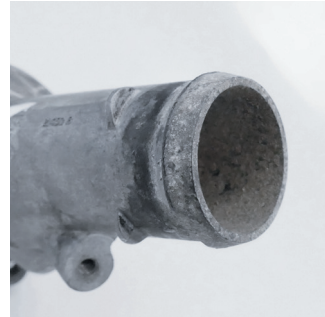
Resim 3: Parçaları birleştirmeden önce, korozyona uğramış yüzeyleri özenli bir şekilde temizleyin

Contalar değiştirilirken, tüm sızdırmaz yüzeylerin temiz ve korozyon veya birikintilerden arındırılmış olmasına mutlaka dikkat edilmelidir. Sadece üretici firma tarafından öngörülen, ilave sızdırmazlık maddesi

içermeyen katı contalar monte edilmelidir. Contalar kuru olarak monte edilmemelidir. En uygun yağlama maddesi, contanın temas ettiği ortamdır (burada: temiz soğutma sıvısı).
