**Exzenter der Spannrolle bricht beim Spannvorgang.  
Zahnriemensätze CT1168K1/ K2/ WP1/ WP2/ WP7/ WP9/ K6PRO/ WP8PRO  
VW, Audi, Seat, Skoda 1.4-2.0 TDI Common Rail, EA288**

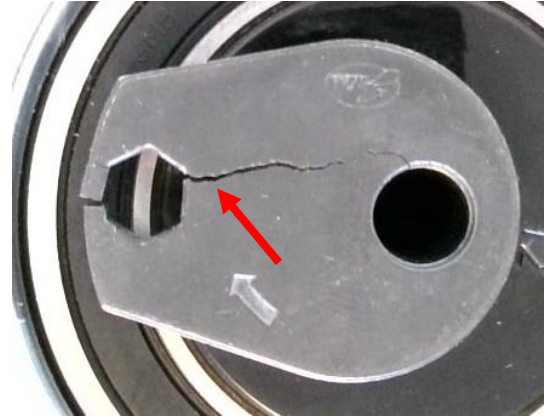
**Abb. A**

Der Exzenter der Spannrolle bricht beim Spannvorgang (**Abb. A**).

Bei der Montage wurde die Befestigungsmutter zu fest angezogen. Dadurch dreht sie sich beim Spannvorgang mit dem Exzenter mit und spannt diesen noch weiter vor. Der Widerstand wird zu stark und in der Folge reißt der Exzenter ein (**Abb. A**).
