# Blue Print ADBP380001

RHD Hyundai i10 2007 > 2013

## Cabo de embraiagem

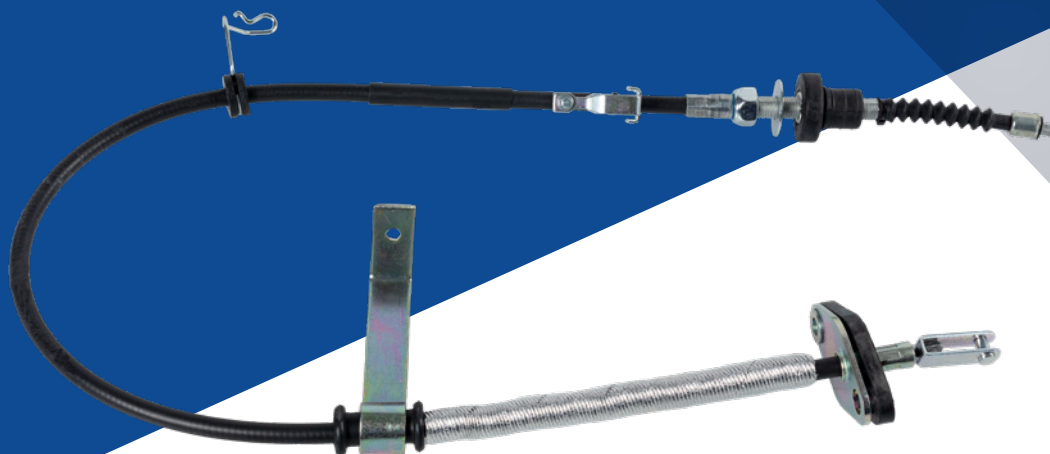
O veículo tem dificuldade em engatar a primeira ou a marcha-atrás e tem um "ponto de ativação" inconsistente quando carrega no pedal da embraiagem.

Estes problemas podem resultar em ruídos provenientes da zona da caixa de velocidades, dando a impressão de uma possível falha da embraiagem.

O cabo da embraiagem está posicionado atrás do motor para aplicações em veículos com volante à direita. Com o tempo, a água e os detritos da estrada podem entrar no cabo e eliminar qualquer lubrificante, o que pode causar a formação de ferrugem no cabo. Isto é mais notório na extremidade do cabo, onde este se liga ao pedal da embraiagem.

Antes de substituir o cabo da embraiagem, verifique o estado da pedaleira - preste especial atenção à área onde a pedaleira está aparafusada à carroçaria e onde o cabo da embraiagem atravessa, porque é uma área conhecida por fraturar. Isto deve-se ao excesso de tensão causado pelo cabo defeituoso. A pedaleira deve ser reparada ou substituída antes de continuar.

Após certificar de que a pedaleira está em boas condições, desconecte o cabo da embraiagem e substitua-o por um novo cabo de embraiagem Blue Print - ADBP380001.

Ajuste o cabo, conforme necessário, para a altura desejada do pedal da embraiagem de 178 mm. Esta altura deve ser medida desde o chão até ao centro do pedal da embraiagem.

Verifique a "folga" do pedal da embraiagem; esta deve medir 10-15 mm antes de se sentir resistência quando o pedal da embraiagem é pressionado.

No local onde o cabo da embraiagem é conectado ao braço de acionamento da embraiagem, este deve ter 2-3 mm de "folga" e pode ser ajustado utilizando o afinador.
