Elektromos EGR szelepek (pl. Renault, Opel)

Beragadt szelepek

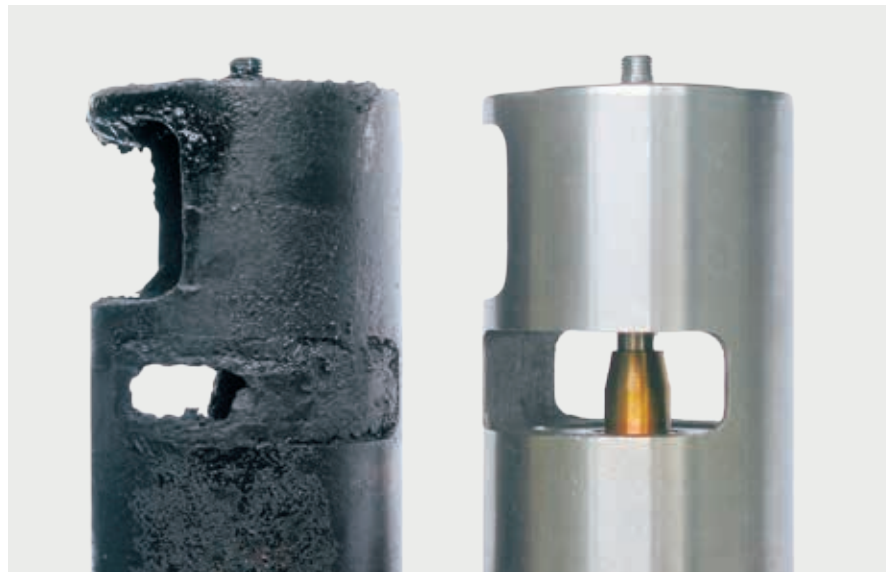
A műhelyben végzett diagnosztikai ellenőrzés alkalmával megállapítják az "EGR szelep hibás működését". A beépített elektromos EGR szelepek olajtartalmú lerakódások miatt beragadtak.

- A szelep nehezen jár.
- A szelep beragadt és nem nyit.
- A lerakódások miatt a nyíláskeresztmetszet lecsökken.
- A szelep nem zár tökéletesen.

Beragadt és új állapotú EGR szelep

Az EGR szelepet át kell vizsgálni és adott esetben ki kell cserélni.

Az EGR szelep megtisztítását nem ajánljuk; tisztítás közben megsérülhet a szelep.

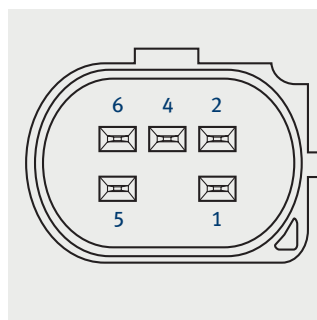
dugók kiosztása (EGR szelep felülnézete)
