REPLACEMENT OF TURBO REF: 720168-11

TECHNICAL DATA SHEET 2009036

Pay particular attention when replacing this turbo in the Saab 9.3 and Saab 9.5 vehicles with a 175 cv 2000 cc petrol engine

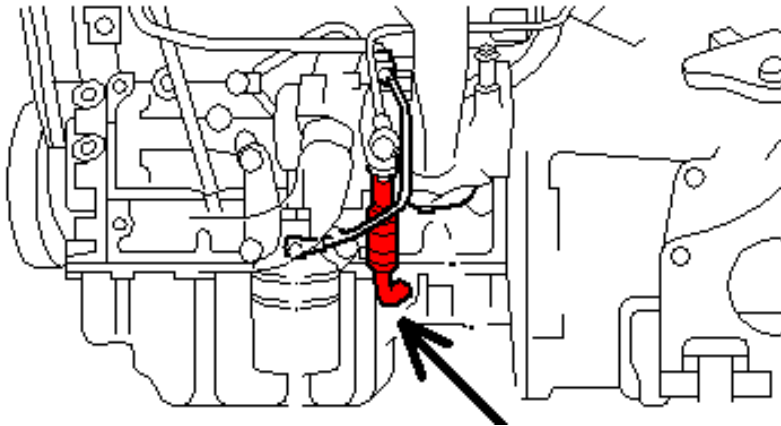
El tubo de retorno de aceite del turbo tiende a quedar cegado y obstruirse con el tiempo, lo que provoca que internamente dentro del núcleo o cartucho del turbo, aumente la presión de aceite, y provoca que el aceite pase al sistema de escape y al sistema de admisión, provocando en ambos casos humo blanco azulado.

Es importante a la vez que se sustituye el turbo, sustituir también el tubo de retorno o drenaje de aceite del turbo al motor.

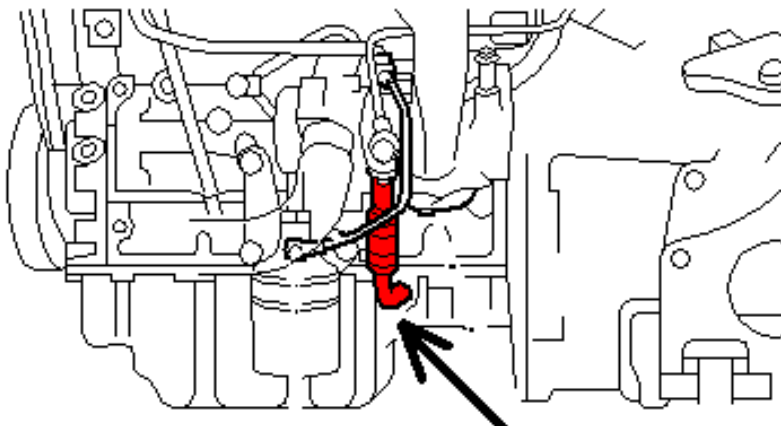
Le tuyau de retour d'huile du turbo a tendance à se colmater et à se boucher avec le temps, provoquant dans le noyau ou la cartouche du turbo une augmentation de la pression d'huile et une fuite de l'huile dans le système d'échappement et le système d'admission et le dégagement, dans les deux cas, d'une fumée blanche bleutée.

Il est donc important, lors du remplacement du turbo, de remplacer aussi le tuyau de retour ou de drainage d'huile.

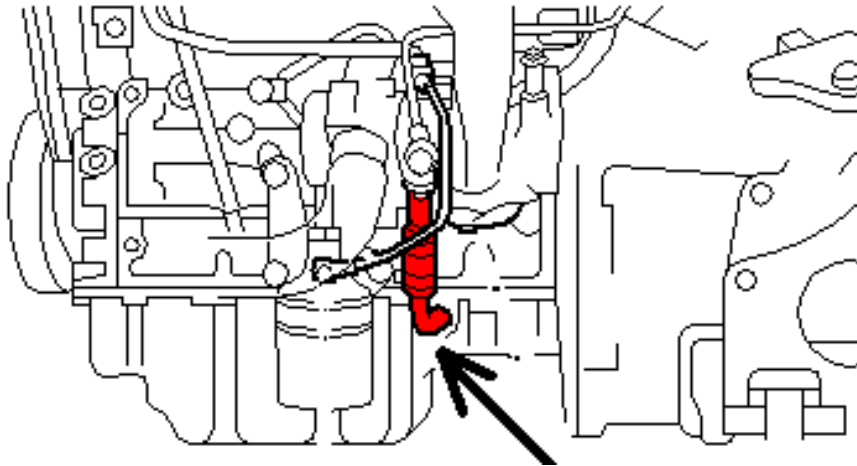
Over time, the turbo oil return tube tends to become blocked and this leads to increased oil pressure in the turbo cartridge or CHRA. As a result, the oil leaks into the exhaust system and admission system, causing bluish-white smoke in both cases.

When replacing the turbo, it is important to also replace the oil drainage or return tube running from the turbo to the engine.

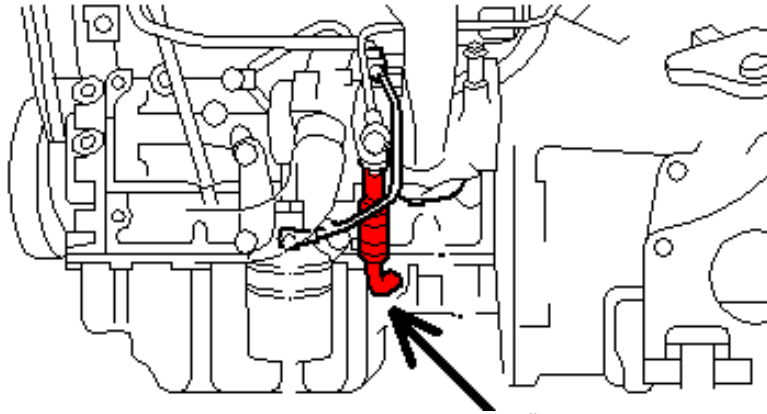
Das Öl-Rücklaufrohr des Turbos neigt dazu, sich mit der Zeit zuzusetzen und zu verstopfen. Das führt dazu, dass intern in dem Kern oder der Turbo-Kartusche der Öldruck ansteigt und das Öl dadurch in das Abgas- und Ansaugsystem gelang. In beiden Fällen entsteht dann bläulich-weißer Rauch.

Es ist wichtig, das zusammen mit dem Turbo auch das Öl-Rücklaufrohr oder Öl-Abführrohr zwischen Turbo und Motor ausgetauscht wird.

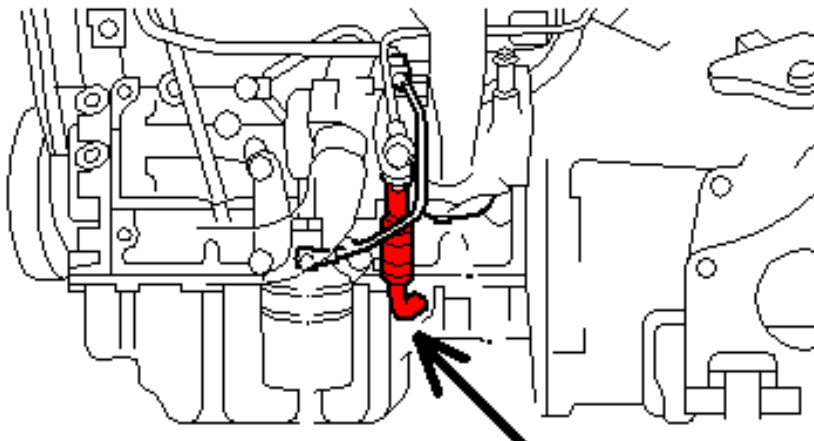
Il tubo di ritorno dell'olio del turbo tende a ostruirsi con il tempo, ciò provoca che all'interno del nucleo o cartuccia del turbo, un aumento della pressione dell'olio, e provoca il passaggio dell'olio al sistema di scarico ed al sistema di aspirazione, provocando in entrambi i casi fumo bianco azzurrino.

È importante quando si sostituisce il turbo, sostituire anche il tubo di ritorno o di drenaggio dell'olio del turbo al motore.

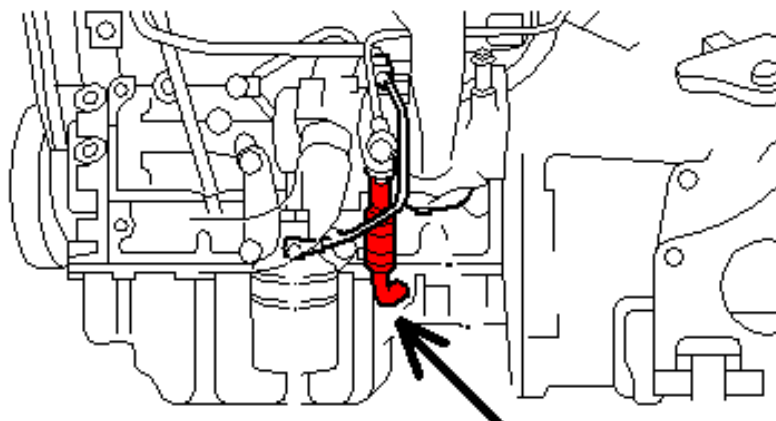
Zpětné olejové potrubí turbodmychadla začíná mít časem tendenci ucpávat se, což vede k zvýšenému tlaku oleje ve vložce turbodmychadla či CHRA. Ve výsledku olej uniká do výfukového systému a systému sání a způsobuje v obou případech modravo-bílý kouř.

Při výměně turbodmychadla je důležité vyměnit rovněž odtok oleje či zpětné potrubí vedoucí od turbodmychadla do motoru.

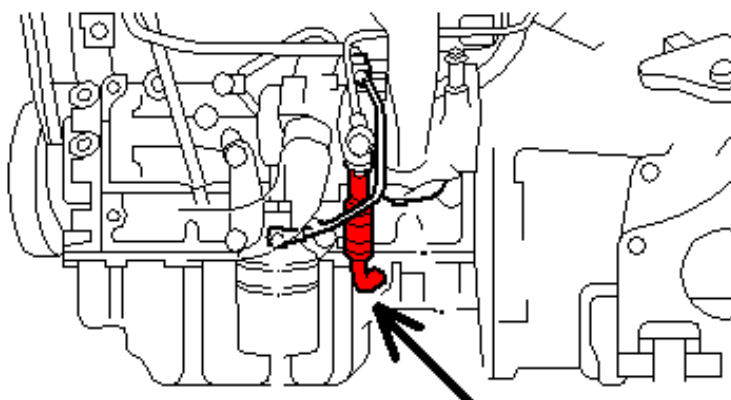
Com o tempo, o tubo de retorno de óleo do turbo tende a ficar entupido e a obstruir-se, o que provoca que internamente dentro do núcleo do turbo aumente a pressão do óleo ocasionando que este passe para o sistema de escape e para o sistema de admissão, provocando em ambos os casos um fumo branco azulado.

Quando o turbo é substituído, é importante substituir ao mesmo tempo também o tubo de retorno ou drenagem do óleo do turbo para o motor.

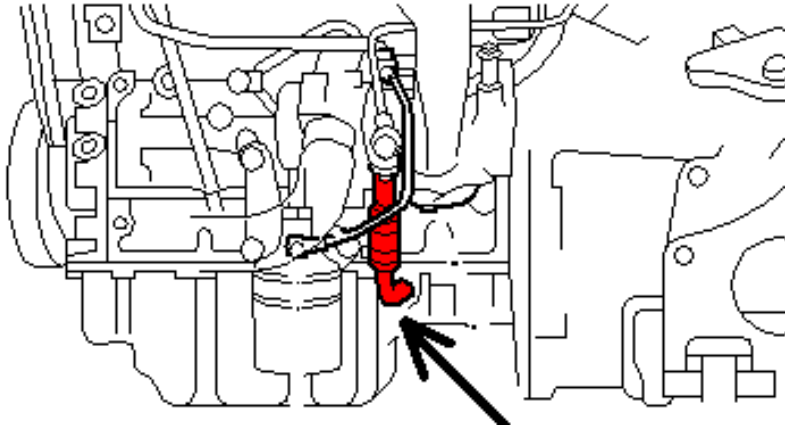
Let goed op wanneer u bij de Saab 9.3 en Saab 9.5 met benzinemotor 175cv 2.000 cc de turbo vervangt. De olie-retourleiding van de turbo heeft de neiging om met de tijd verstopt te geraken. Het gevolg is dat vanbinnen in de kern of cartridge van de turbo de oliedruk verhoogt en dit veroorzaakt lekkage van de

olie naar het uitlaatsysteem en het inlaatsysteem. In beide gevallen is dan een blauwachtige witte rook te zien.

Het is belangrijk bij het vervangen van de turbo meteen ook de retourleiding of drainageleiding van de turbo naar de motor te vervangen.
