**SI 1569**  
仅针对专业人员!  
1/2

# SERVICE INFORMATION

## 油量指示表出错

### 燃油箱排气系统损坏造成断线

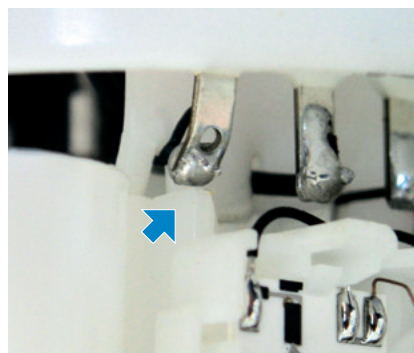
如果霜冻时真空过强且燃油箱过度收缩，则油箱传感器的电缆可能脱出(图 2)。

图 2: 由于燃油供给模块挤压过度，电缆脱出。

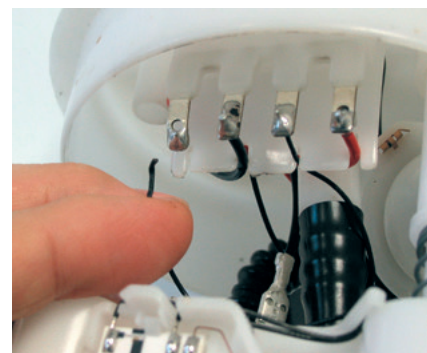
图 3: 典型损坏图: 油箱传感器的电缆松脱，电气触片弯曲。

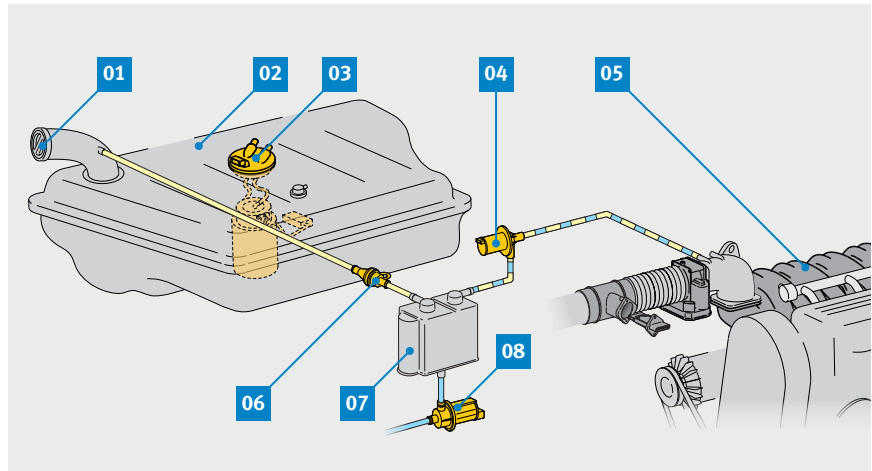
- 电磁阀损坏
- 活性炭罐堵塞
- 燃油箱盖内的通风阀堵塞 (01)
- 管路弯折或堵塞

图 4: 燃油箱排气系统 (图示)
