Assunto: Principais ocorrências de recusas de garantia
Aplicação: Pistões - Motores ciclo Otto e Diesel.

Data: 24/04/2009

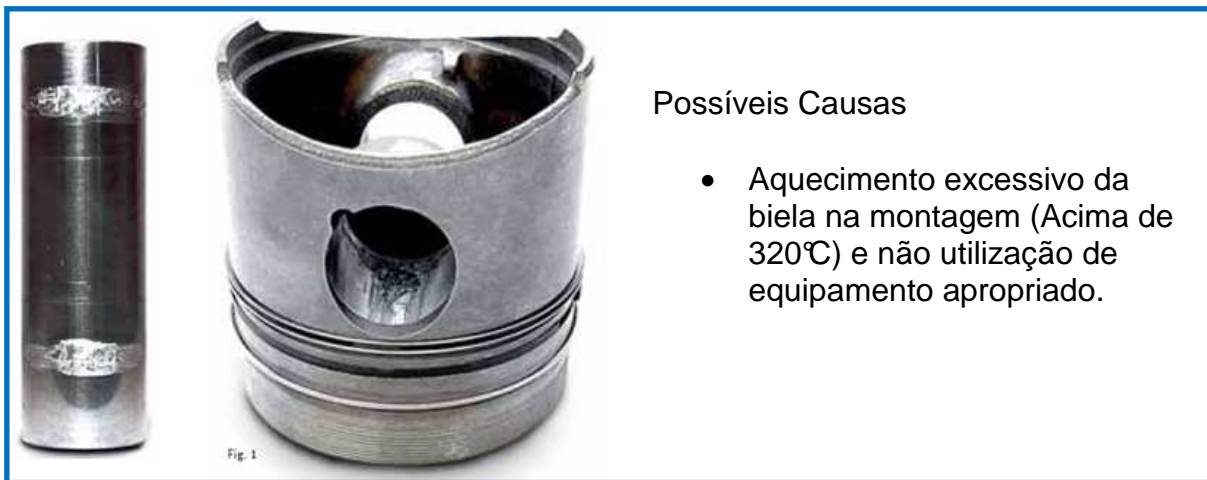
1- ENGRIPAMENTO DO PINO NO FURO DO PISTÃO (PINOS SEM TRAVA)

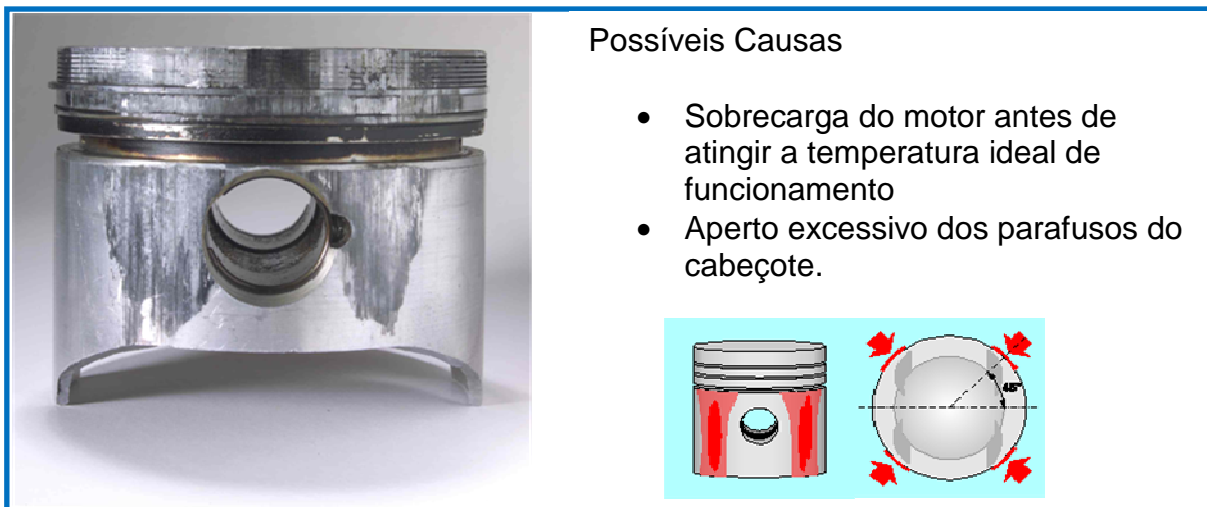
2- ENGRIPAMENTO A 45° DO CUBO DO PINO

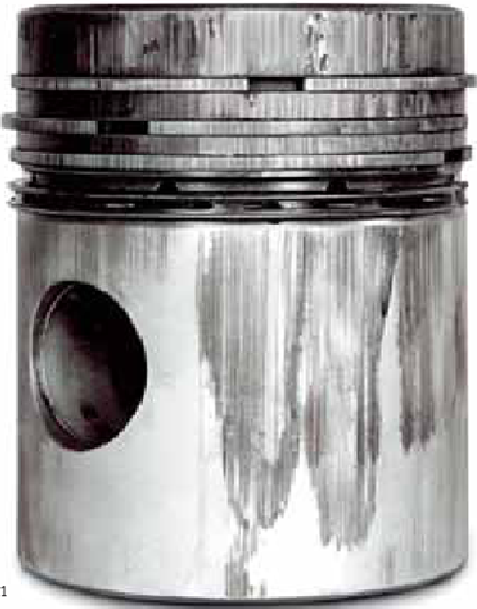
4- ENGRIPAMENTO DO TOPO DO PISTÃO.

- Superaquecimento devido contato metálico dos componentes moveis (diluição da película de óleo)
- Obstrução dos injetores devida grande quantidade de resíduos de combustão.
- Superaquecimento por pressão excessiva (alta compressão, pistões torneados).
- Sobrecarga mecânica nos motores em fase de assentamento
- Problemas no sistema de refrigeração.

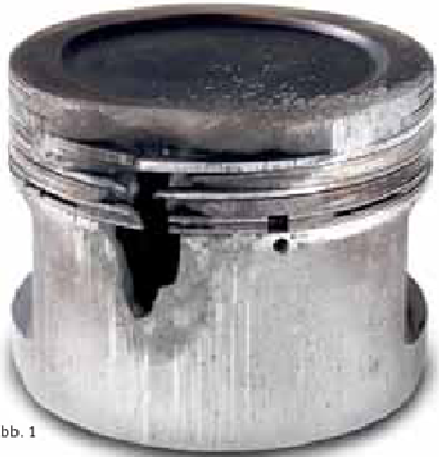
6- EROSÃO NO TOPO POR DETONAÇÃO

- Problemas de injeção (adiantada)
- Combustão incompleta (queima irregular).
- Combustão espontânea devido a aquecimento dos resíduos fixos na parte superior da camisa, topo do pistão, cabeça das válvulas e velas.
- Combustão espontânea devido a problemas de octanagem do combustível (combustível adulterado)

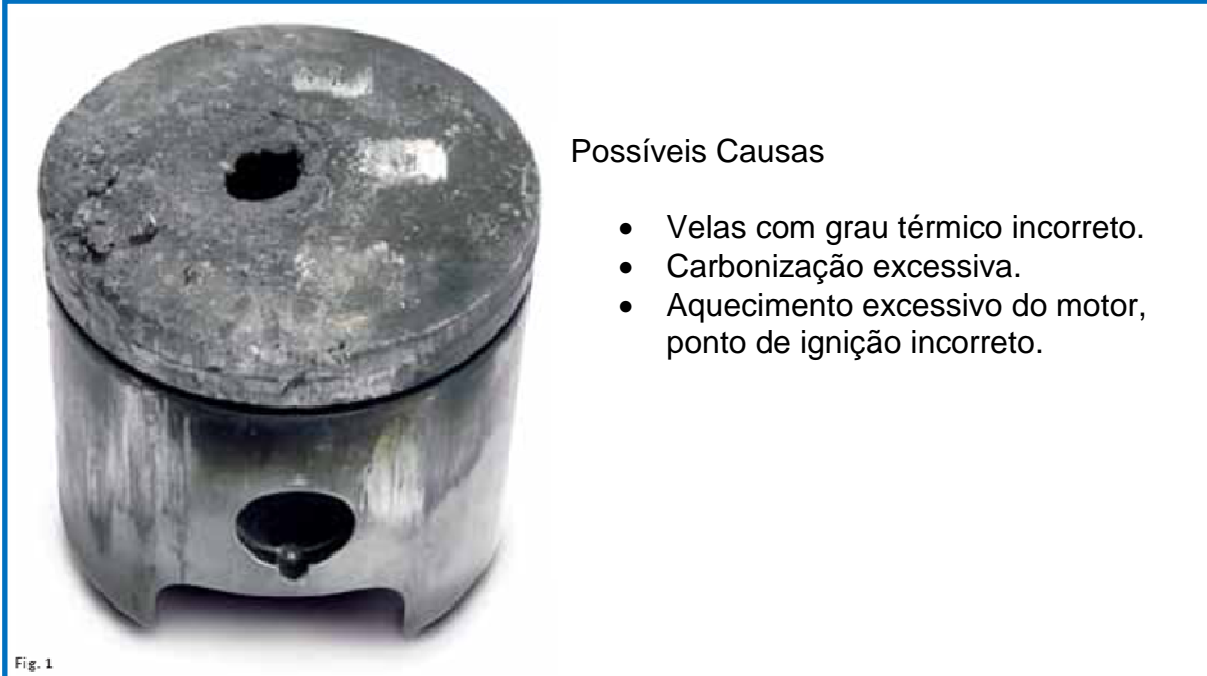
7- EROÇÃO NO TOPO POR PRÉ-IGNIÇÃO

- Velas com grau térmico incorreto.
- Carbonização excessiva.
- Aquecimento excessivo do motor, ponto de ignição incorreto.

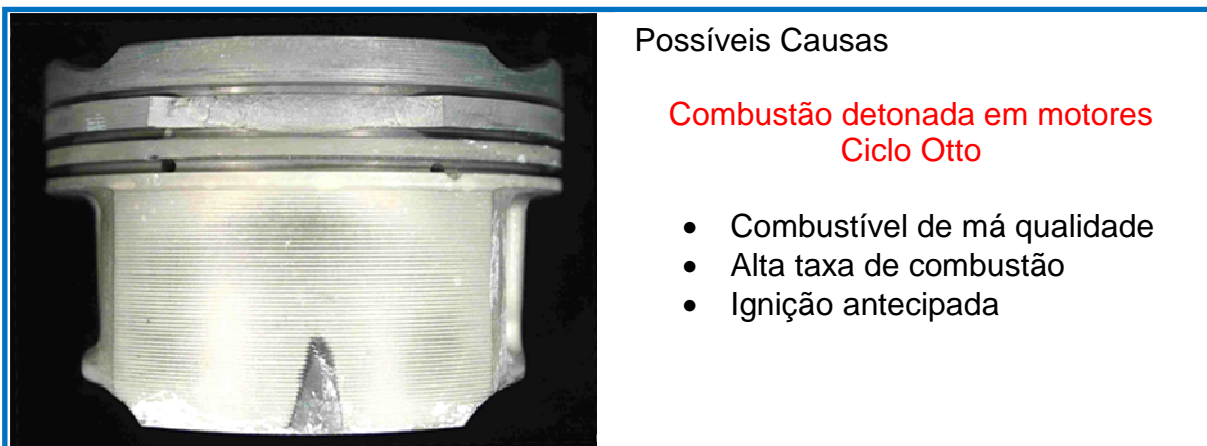
8- QUEBRA DA PAREDE ENTRE AS CANALETAS

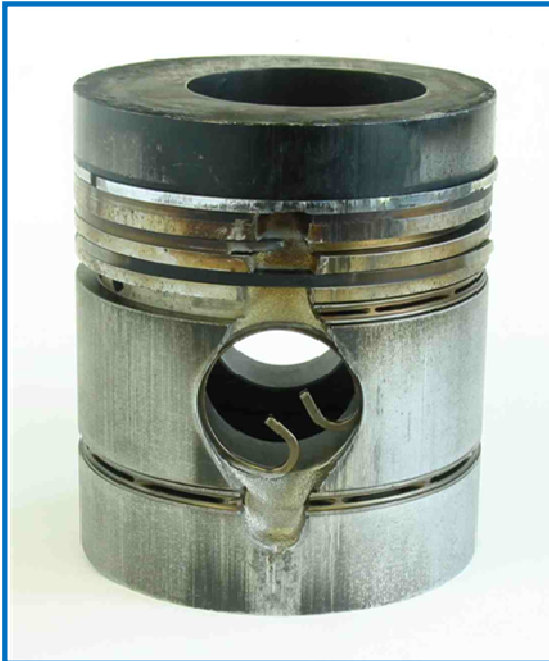
9- CORROSÃO NA REGIÃO DA TRAVA DO PINO

Movimentos axiais excessivos durante o ciclo devido:

- ✓ Biela empenada ou torcida
- ✓ Bucha de biela usinada de forma inclinada
- ✓ Usinagem inclinada do cilindro
- ✓ Utilização de travas velhas
- ✓ Montagem incorreta das travas

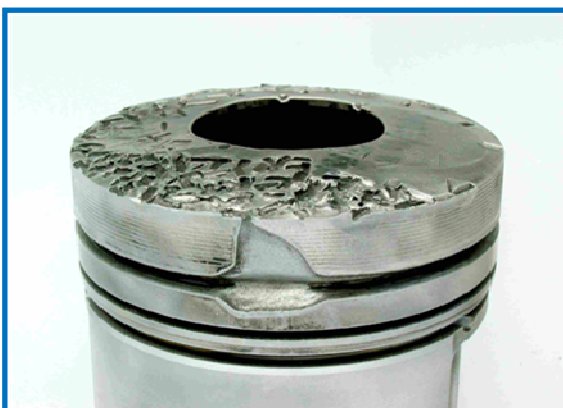
10- FLUTTER DOS ANÉIS

- Forças axiais excessivas
- Forças radiais excessivas
- Erro de Montagem
- Folga excessiva entre anéis e canaleta. (canaleta deformada)
