## INFORMAÇÃO DE SERVIÇO

# Embraiagens de dois discos LuK

## Danos provocados durante o transporte devido a uma manipulação incorreta

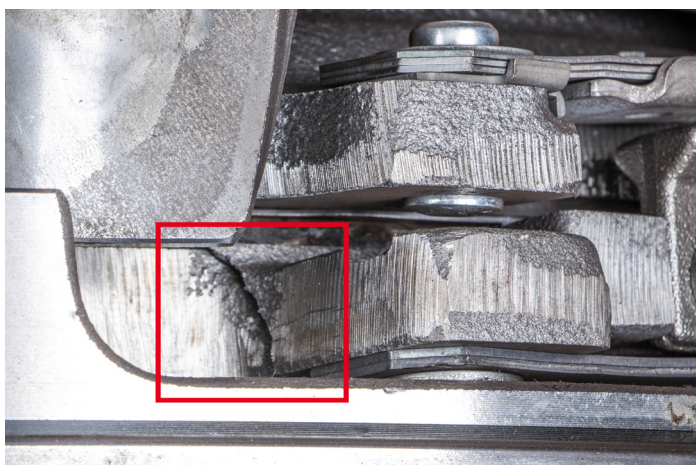
Fig. 1: Rotura do terminal de fundição das molas tangenciais

A principal causa são os impactos laterais que podem ocorrer como consequência do carregamento incorreto das embraiagens ou por não terem sido suficientemente seguras para o seu transporte. Como resultado, na maioria das vezes ocorrem danos nos alojamentos das molas tangenciais (figura 1), as quais, por sua vez, resultam posteriormente em problemas de desacoplamento da embraiagem. Além disso, é possível que com os impactos se soltem fragmentos do terminal de fundição ou das molas tangenciais, inclusive em rotações reduzidas, que podem danificar com gravidade o cârter (zona da embraiagem) da caixa de velocidades. Por conseguinte, nunca deve ser instalada uma prensa de embraiagem previamente danificada, uma vez que as consequências podem ser bastante dispendiosas.

- A embalagem da embraiagem deve estar num estado praticamente intacto aquando da entrega. No caso de haver danos na embalagem derivados do respetivo transporte, deverá ser realizada uma inspeção visual abrangente da embraiagem para garantir a ausência de danos.
- É essencial evitar qualquer tipo de impacto, principalmente nas partes laterais, que possa afetar a embraiagem.
- Devido ao peso relativamente elevado da embraiagem, recomenda-se a utilização de um dispositivo de elevação adequado para a sua manipulação.
