# febiEXAKT

## Plaat met diamantbekleding

**febi Nr. 31815**

**Audi A6, VW Crafter, VW Transporter T4,  
Volvo 850, S70, S80, V70 I, V70 II**

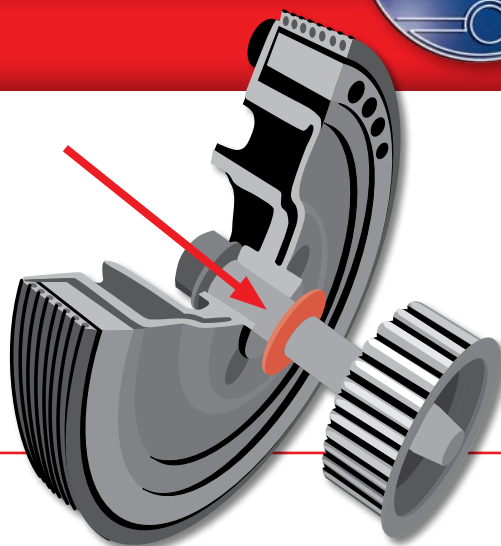
Ondanks vervanging slaat de poelie door.

De diamantplaat werd bij vervanging van de poelie niet vernieuwd.

De diamantplaat zit tussen het tandriemwiel en de ontkoppelde poelie en ondersteunt de correcte krachtoverdracht. Zelfs een volgens de voorschriften aangehaalde krukasbout kan zonder diamantplaat het doorslaan van een ontkoppelde poelie niet verhinderen. Reden is dat zij niet diezelfde continue overbrenging geeft die een (vernieuwde) diamantplaat biedt.

**Bijgevolg is het inbouwen en /of vernieuwen van de diamantplaat absoluut noodzakelijk.**

De diamantplaat van febi bilstein heeft een hoogwaardige nikkel-diamantbekleding, die het doorslaan van de poelie verhindert. Bovendien wordt een optimale krachtoverdracht verzekerd.

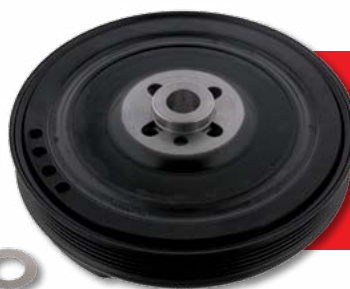
Rep. set poelie

Om hoge gevolgschadekosten te vermijden, maakt de diamantplaat deel uit van de reparatiesets voor de trillingsdemper voor Volvo 850, S70, S80, V70 I, V70 II, VW Crafter/T4 en Audi A6.
