# NUOVO PRODOTTO IN EVIDENZA | OTT2021

## febi 175857

## Coppa olio motore con tappo scarico olio con guarnizione di tenuta

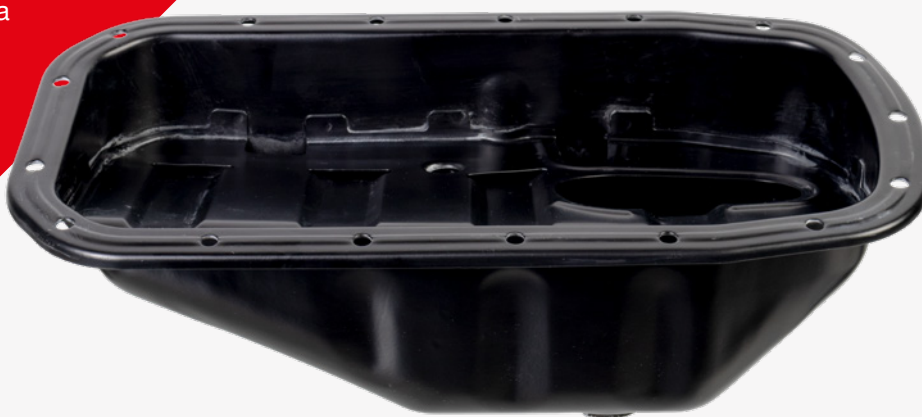
La coppa dell'olio è fissata alla base del blocco motore e funge da serbatoio per l'olio motore, prima e dopo che è stato pompato nel motore. Aiuta anche a raffreddare l'olio motore stesso.

All'interno del pozzetto sono montati anche un vassoio di derivazione e deflettori interni. Questo per aiutare a rallentare il movimento laterale dell'olio mentre il veicolo percorre le curve, si assicurano che l'olio sia nella posizione corretta per il tubo del filtro della pompa olio.

Pietre e altri detriti stradali danneggiano la superficie verniciata della coppa dell'olio, consentendo all'umidità di corrodere l'acciaio. All'aumentare dell'area corrosa, l'acciaio diventa poroso e sarà visto come una pellicola di olio. Questo è l'inizio di una perdita d'olio. Se la coppa dell'olio corrosa non viene sostituita, l'olio motore continuerà a fuoriuscire. Nel tempo, man mano che la coppa dell'olio corrosa si indebolisce, la perdita di olio aumenta, causando infine una perdita di pressione dell'olio e il rischio di danni gravi al motore, nonché un potenziale pericolo per l'ambiente e per gli altri utenti della strada.

Quando si sostituisce la coppa dell'olio 175857, si consiglia di sostituire anche la guarnizione della coppa dell'olio 21157, insieme alla sostituzione dell'olio motore e del filtro.
