# febi 12002

**Uygun olduğu araç tipleri:**  
 VW Sharan (ref. no. 7M3 411 317 E)  
 Seat Alhambra (ref. no. 7M3 411 317 E)  
 Ford Galaxy (ref. no. 1 361 653)

## Bağlantı Kolu

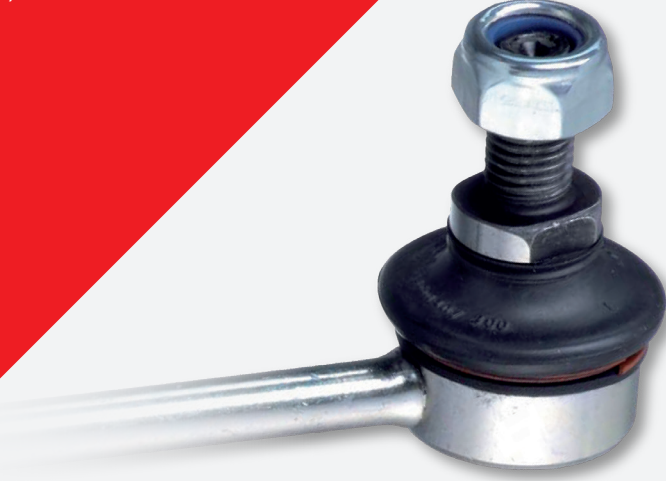
Parçanın yapısı ve bulunduğu yer itibarıyla (1 no'lu resme bakınız) bağlantı kolları dış kuvvetlerin etkisi altındadır. Her iki mafsala da, ıslak yollarda su temaslarına karşı korumasızdırlar. Körükler, bozuk yollardan dolayı yırtılabilir (2 ve 3 no'lu resimlere bakınız) ve bu nedenle mafsalların içine su ve kir sızabilir. Bunun sonucu olarak, koruyucu gres yağlanır ve mafsal içerisinde paslanma meydana gelir. Sonuç olarak, pürüzlü yüzey, plastik kapak üzerindeki aşınmayı artırarak (4 no'lu resme bakınız) parçanın kendi etrafında dönmesine ve ses yapmasına neden olur.
