10159100

MITSUBISHI

1	4G93;4G93(GDI);4G94;4G94(GDI)
---	-------------------------------

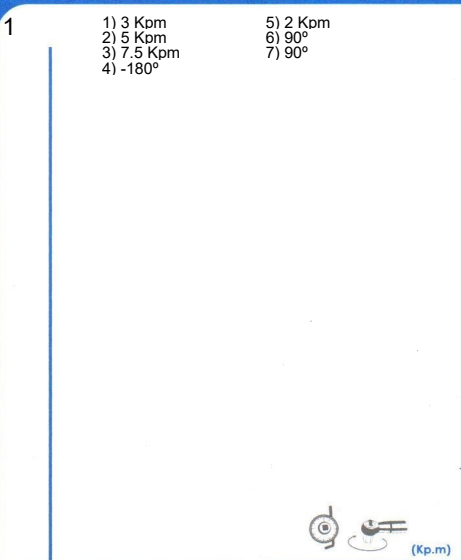
1	81014000	M10X1.25X95(10)
---	-----------------	-----------------

1	NO	RETIGHTENING
---	----	--------------

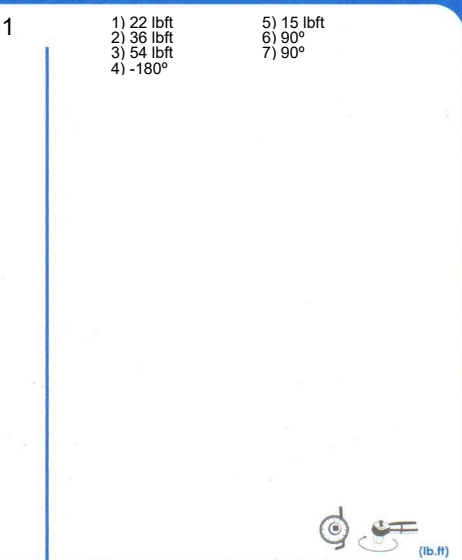
1	NO	RETIGHTENING
---	----	--------------

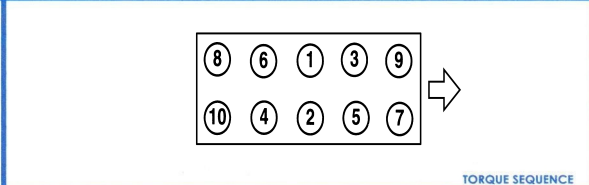
-90° +
-180°
 <>

LOOSEN 90° AND TIGHTEN BOLT BY BOLT RESPECTING THE SPECIFIED TORQUE AND ORDER
 AFLOJAR 90° Y APRETAR TORNILLO A TORNILLO CON EL PAR Y ORDEN ESPECIFICADOS
 LOOSEN ALL THE BOLTS
 AFLOJAR TODOS LOS TORNILLOS
 RUN THE ENGINE UNTIL TOTAL OPENING OF THE THERMOSTAT
 LET THE ENGINE COOL DOWN FOR 4 HOURS (WITH OPEN BONNET)
 OPEN THE CAP OF THE EXPANSION TANK OF THE WATER COOLING CIRCUIT
 BODAR EL MOTOR HASTA LA APERTURA TOTAL DEL TERMOSTATO
 DEJAR ENFRIAR EL MOTOR CUATRO HORAS (CAPOT ABIERTO)
 ABRIR EL TAPON DEL VASO DE EXPANSION DEL CIRCUITO DEL AGUA DE REFRIGERACION
