## Soluciones rentables para la reparación!

En el VW Touareg y el Porsche Cayenne a veces se pueden escuchar ruidos y sentirse fuertes vibraciones en el compartimento de pasajeros dependiendo de la carga. Una razón para esto puede ser un rodamiento defectuoso o desgastado en el apoyo del árbol de transmisión. El caucho del soporte puede partirse debido al desgaste, lo que conlleva los ruidos y vibraciones antes mencionados. Esto impide que el rodamiento pueda sujetar el árbol y como resultado debe ser reemplazado.

**N.º SWAG 30 93 8548**

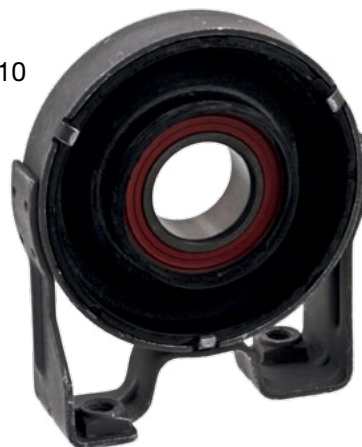
N.º de comp. 955 421 020 14 SK

N.º de comp. 7L0 521 102 N SK

Esto ahorra dinero a los clientes porque, naturalmente, un solo componente es más barato que una unidad completa.

El soporte de apoyo no puede encontrarse por separado en el fabricante original y sólo se puede pedir conjuntamente con el árbol de transmisión. Esto hace que la reparación sea muy cara.
