## SERVICE INFO – FAG 0039

# Indicații pentru montare

## Folosirea FAG SmartSet în locul unui cartuş de unsoare la butucii de roată pentru axe BPW

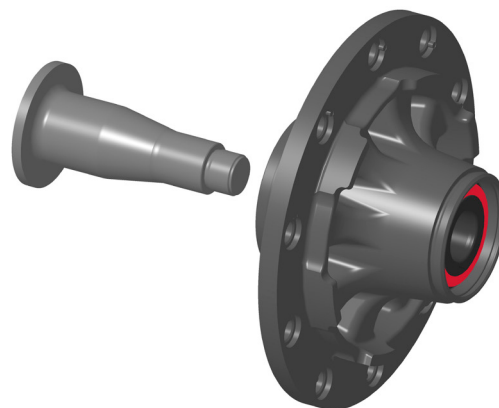
Figura 2: Butuc de roată cu FAG SmartSet pentru axe BPW

Schaeffler Automotive Aftermarket oferă acum o metodă alternativă de reparație pentru înlocuirea rulmenților de roată la axe BPW. Soluția constă într-un butuc de roată (Figura 2) și un FAG SmartSet premontat, cu lubrifianțul deja asigurat.

Întrucât FAG SmartSet este un ansamblu etanș, nu se montează niciun cartuş de unsoare la acest butuc de roată.

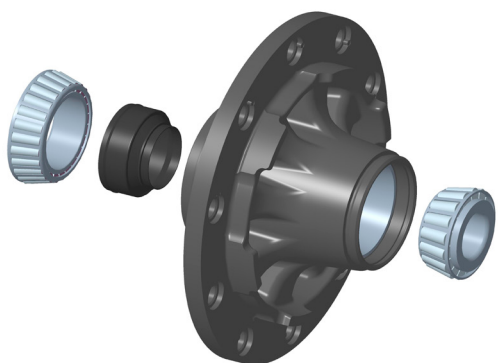
Figura 1: Cartuş de unsoare (negru) al unui butuc de roată pentru axe BPW

Aplicarea unei cantități suficiente de lubrifianț de tipul corespunzător este extrem de importantă atunci când vine vorba despre menținerea unei durate lungi de viață a rulmenților de roată. De aceea, butucii de roată BPW (Figura 1) au cartușe de unsoare premontate în centrul lor, pentru a le asigura lubrifierea. După ce și-au terminat treaba la acești butuci de roată, atât cartușul de unsoare, cât și rulmenții de roată trebuie curățați și trebuie adăugat lubrifianț nou.
