SERVICE INFO – INA 0003

Hihnankiristimien - ja ohjainrullien tarkastus yleistarkastuksen yhteydessä

Autonvalmistajat: Audi, Seat, Škoda, Volkswagen

Moottorit: 1.4; 1.4 16V
1.6; 1.6 16V

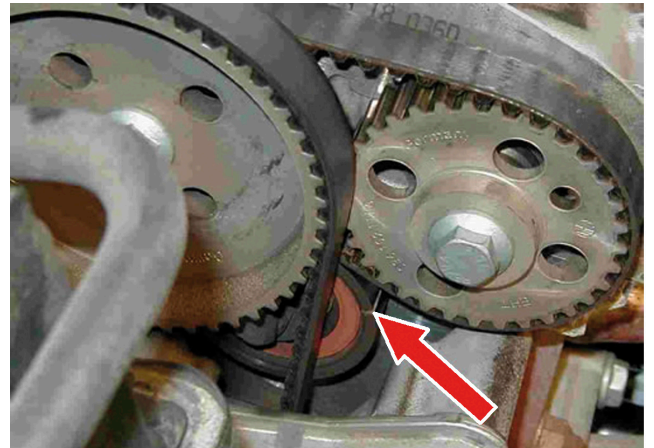
Kuva 3

Pyöritä moottoria hitaasti käsin, Hihnankiristimen juoksupinnan vika (kuva 3, nuoli) voi sen asennosta riippuen olla alapuolella, eikä sitä havaitse ensisilmäyksellä.

Havaittaessa hihnankiristimen tai ohjainrullan juoksupinnan vähäinkin vioittuminen on vioittuneet komponentit vaihdettava.

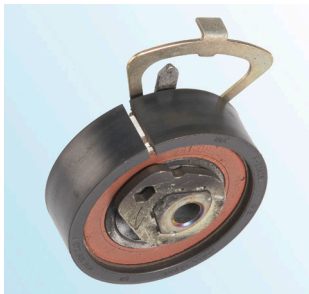
Kuva 1

Edellä esitettyjen ajoneuvovalmistajien 8- ja 16-venttiilillä moottoreilla varustetuissa malleissa voi joissakin tapauksissa ilmetä hihnankiristimen (kuva 1) ja/ tai ohjainrullan (kuva 2) juoksupinnan vaurioita.

Pyörän juoksupinnan vioittuminen voi määrättyissä olosuhteissa johtaa hammashihnan vioittumiseen ja sitä seuraavaan katkeamiseen!
