# Information 1411

**Ausfall Turbolader, Leistungsmangel, Wellenmutter lose, Lagerspiel erhöht.**

Fahrzeughersteller: VW, SKODA, AUDI

Fahrzeug: Passat, Superb, A4, A6

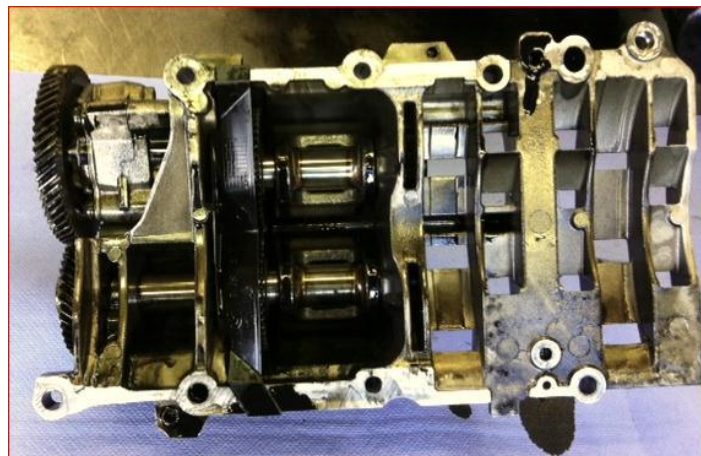
**Ist es zu einem Verschleiß im Bereich des Ausgleichswellenmoduls gekommen, kann es sein, dass der Mitnehmer (6-Kantwelle) für die Ölpumpe die Antriebskraft nicht mehr auf die Ölpumpe überträgt!**

Sechskantwelle und Innensechskant der Ausgleichswelle prüfen. Kann der Mitnehmer in der Ausgleichswelle durchgedreht werden, ist der Innensechskant in der Ausgleichswelle „rund“ und das Ausgleichswellenmodul, Ölpumpe und der Mitnehmer müssen ersetzt werden.

Ein Weiterbetrieb des Motors mit einem verschlissenen Ausgleichswellenmoduls führt in der Folge zu einem Turbolader- bzw. Motorschaden

Bei einem Turboladerschaden ist zu prüfen, ob Öldruck vorhanden und der Antrieb der Ölpumpe des Ausgleichswellenmoduls verschließen ist.
