# Technik-Tipp

## Turboladerausfälle durch Ölrückstände!

Auf Grund häufig auftretender Turboladerschäden informieren wir Sie über mögliche Probleme bei zahlreichen 1,6 HDi-PSA-Motoren Baujahre 2003 - 2010.

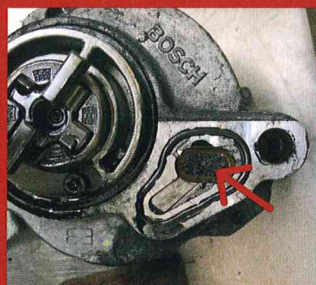
**Bild 1:** Der Kolben des Hydrostößels ist maximal ausgefahren- defekt- muss ersetzt werden.

**Bild 2:** Das Sieb der Vakuumpumpe ist verstopft. Hier droht Schmierungsproblem und Ausfall.

**Bild 3:** Rückseite der Ölfiltereinheit. Die Ölkanäle sind durch Ablagerungen stark verengt. Sie müssen gereinigt werden.

**Bild 4:** Ölpumpe, mit Seegerringen gesicherte Steuerventile.

Die Kanäle und Ventile müssen gereinigt werden, sonst fehlt Öldruck am Turbolader.

- Öleinfüllstutzen mit Motorentlüftung demontieren und überprüfen (Überdruck max. 5 mbar)
- Ventildeckel demontieren und Ansaugbrücke, Zylinderkopf, Ansaugkanäle zum Beispiel mit Drosselklappenreiniger gründlich säubern. Hydrostößel auf Funktion prüfen, ggf. ersetzen.
- Sieb der Vakuumpumpe reinigen, Wellendichtring muss ersetzt werden..
- Ölfiltereinheit demontieren, komplett zerlegen, reinigen (Bodenventil im Ölfiltergehäuse nicht vergessen), Ölkühler mit Drosselklappenreiniger einweichen und säubern. Flanschverbindung am Motorblock reinigen, Öl- und Wasserkanäle auf Durchgang prüfen / reinigen.
- Ölwanne demontieren / reinigen, Saugkorb der Ölpumpe reinigen / prüfen ggf. ersetzen.
- Ölpumpe demontieren zerlegen und reinigen.

**Wichtig:** Die Kanäle der Steuerventile der Ölpumpe reinigen, Verstopfungen verhindern hier den Öldruckaufbau.

Wellendichtring der Ölpumpe ersetzen.

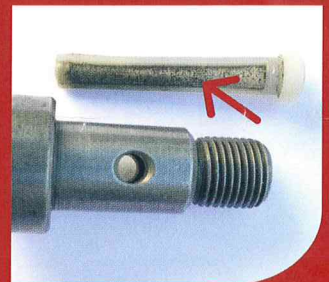
Die Ursache der Turboladerausfälle liegen in den im Motor verbleibenden Ölrückständen!

Konstruktiv bleiben im Zylinderkopf und in der Ölwanne jeweils große Restmengen verunreinigten und eingedickten Motoröls stehen. Bei einem Ölwechsel lösen frische Additive diese Ölablagerungen an und verflüssigen diese. Infolge des verwendeten Nebenstromfiltersystems gelangen große Mengen ungefilterten Öls direkt in den Zulauf des Turboladers und verstopfen u.a. das Feinsieb und / oder die Kapillarbohrungen der Radial- und Axiallager und führen zum Lagerschaden und Ausfall des Turboladers infolge Öldruckmangels.

**Bild 1:** Zylinderkopf, durch Querverstreibungen bleiben große Ölmengen stehen.  
Sie dicken ein und bilden Ölschlamm.

**Bild 2:** Die Ölablassschraube ist nach innen versetzt worden. So entleert sie die Ölwanne nicht richtig.  
Auch hier bleiben große Ölmengen stehen.

**Bild 3:** Nach dem Ölwechsel lösen die frischen Additive den Ölschlamm an.  
Dieser setzt das Sieb im Saugkorb zu und verhindert den nötigen Öldruck.

**Bild 4:** Serienmäßig war in der Hohlbohrung der Öldruckleitung zum Turbo ein Feinsieb verbaut.  
Dieses verstopft und verhindert den Öldurchfluss zum Turbolader.  
Weglassen bei Neumontage
