# Information 1421

H0837R, H0837

## **Klappergeräusche aus dem Auspuffkrümmer**

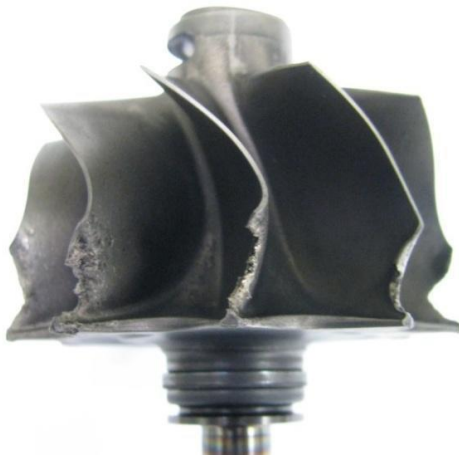
Bei diesem Motor ist äußerste Vorsicht geboten, wenn es zu Klappergeräuschen aus dem Auspuffkrümmer kommt und / oder das Lagerspiel am Turbolader erhöht ist! Liegt ein Fremdkörperschaden am Turbinenrad vor (Bild 1) bzw. sind die Innenbleche des Krümmers lose (Bild 2), dann ist immer der Auspuffkrümmer mit zu wechseln.

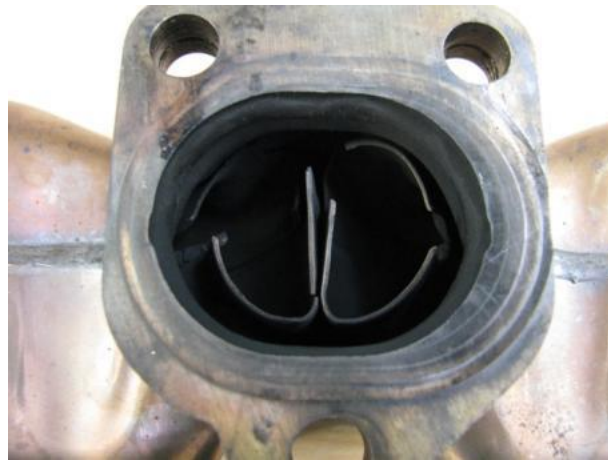
Bei diesen Fahrzeugen wurden aus Stahlblech gefertigte Abgaskrümmers verbaut (Bild 2). Unter bestimmten Bedingungen kann es zum Brechen des inneren Stahlblechrohres kommen. Diese ausgebrochenen Teile wirken anschließend als Fremdkörper auf das Turbinenrad und die Leitschaufeln der VTG-Verstellung ein und zerstören somit beide Teile. Ein erhöhtes Lagerspiel der Läuferwelle ist ein Folgeschaden, der durch den Fremdkörper verursacht worden ist. Bitte prüfen Sie deshalb die Gaseintrittskanten des Turbinenrades. Die Sichtprüfung der Gaseintrittskanten ist bei gutem Licht über die Schaufeln des Turbinenrades vom Turbinenausgang aus möglich!
