# Information 1426

**H0949R, H0949, H1147R, H1147, H0393R,  
H0393, H1150R, H1150**

**Verdichterrad beschädigt! Anschluss Verdichtereingang  
Dichtmuffe prüfen!**

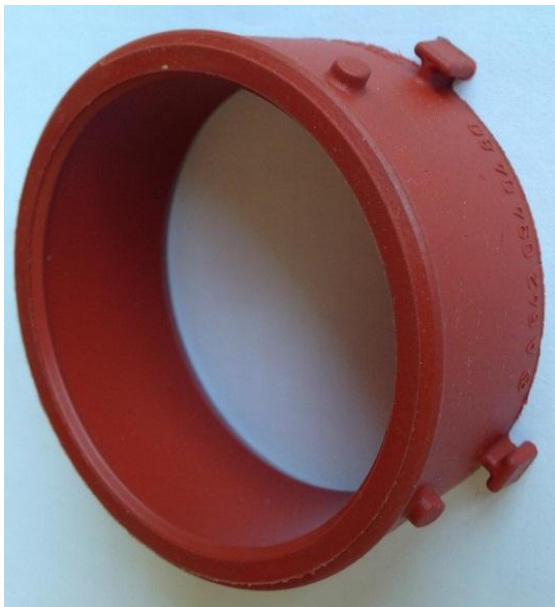
**Achtung:** Bei der Montage des Luftansaugrohres ist unbedingt darauf zu achten, dass die Dichtmuffe (Bild 1) nicht verletzt wird! (Anzugsdrehmoment minimal)

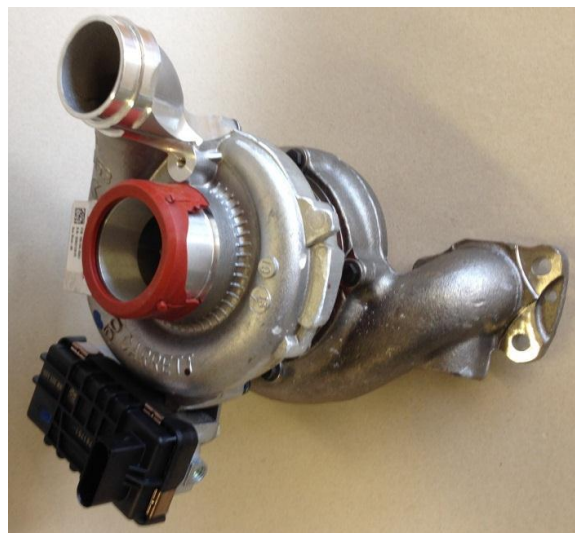
Ist die Dichtmuffe beschädigt (Bild 2) muss diese unbedingt ersetzt werden. Teile der beschädigten Dichtmuffe können vom Turbolader angesaugt werden und einen Fremdkörperschaden verursachen. Folge ist eine oder mehrere verbogene bzw. abgebrochene Verdichterradschaufeln.

Unbedingt den gesamten Ansaugbereich auf Fremdkörper prüfen und reinigen, da sonst ein Wiederholungsschaden droht.
