# Information 1427

**H0949R, H0949, H1147R, H1147, H0393R,  
H0393, H1150R, H1150**

**Ausfall Turbolader, Leistungsmangel, Motor geht in das Notlaufprogramm**

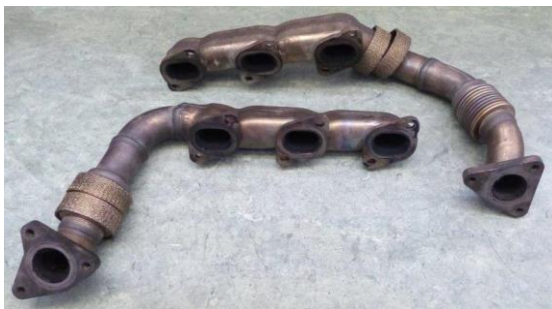
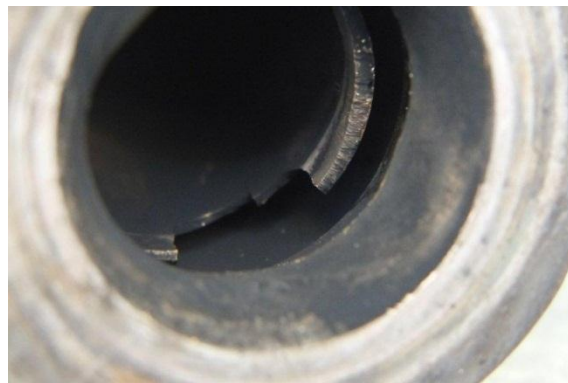
Beispiel für Bruchstücke aus einem Auspuffkrümmer

Infolge von Resonanzschwingungen kommt es zu Schäden und Brüchen im Auspuffkrümmer. Teile, die aus dem Auspuffkrümmer ausbrechen, können die Funktion des E-Stellers beeinträchtigen, die VTG-Leitschaufeln und das Turbinenrad beschädigen, was zum Ausfall des Turboladers führt. Bei der Demontage ist darauf zu achten, ob lose Metallteile aus dem Auspuffkrümmer oder dem Turbinengehäuse des Turboladers fallen. Sind Fremdkörper oder Schäden zu erkennen, müssen beide Auspuffkrümmer sowie der Turbolader ersetzt werden. Ist ein Auspuffkrümmer äußerlich beschädigt, sind ebenfalls beide Auspuffkrümmer und der Turbolader zu ersetzen.
