# Information 1428

## H0505R, H0505W, H0505

### Ausfall des Turboladers, Leistungsmangel, laute Geräusche, starke Rauchentwicklung, Ölundichtigkeit, erhöhtes Lagerspiel

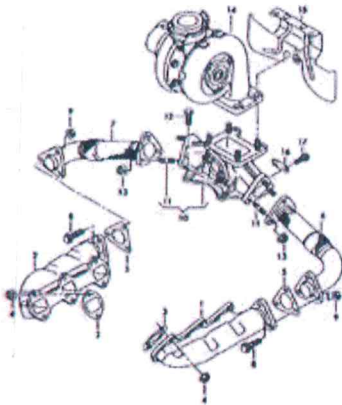
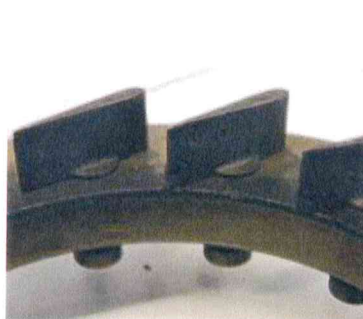
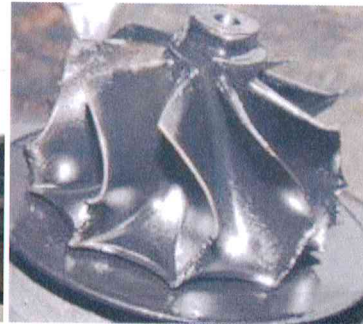
Achtung, bei diesen Fahrzeugen wurden Krümmer aus verschweißtem Stahlblech verbaut. Unter bestimmten Bedingungen kann es zum Brechen des inneren Stahlbleches und der Kompensatorrohre kommen. Diese ausgebrochenen Stücke des Krümmers und der Kompensatorrohre wirken als Fremdkörper auf das Turbinenrad und die Leitschaufeln der VTG-Verstellung ein und zerstören somit beide Teile.

Ein erhöhtes Lagerspiel ist ein Folgeschaden, der durch den Fremdkörper verursacht wurde. Bitte prüfen Sie die Gaseintrittskanten des Turbinenrades. Die Sichtprüfung der Gaseintrittskanten ist bei gutem Licht über die Schaufeln des Turbinenrades vom Turbinenausgang her möglich!

**Wenn dieses Schadensbild vorliegt, müssen die Abgaskrümmer ersetzt werden!**
