# Information 1431

**H0353R, H0353, H0715R, H0715**

**Turbolader hat Leistungsmangel und Pfeifgeräusche  
sofort nach dem Einbau!**

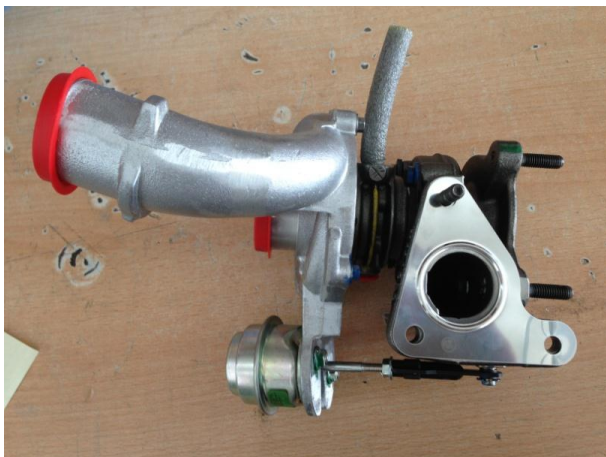
**RICHTIG !**

Bei Einbau des Turboladers ist besonders auf die Dichtung zwischen Abgaskrümmen und Turbolader zu achten!

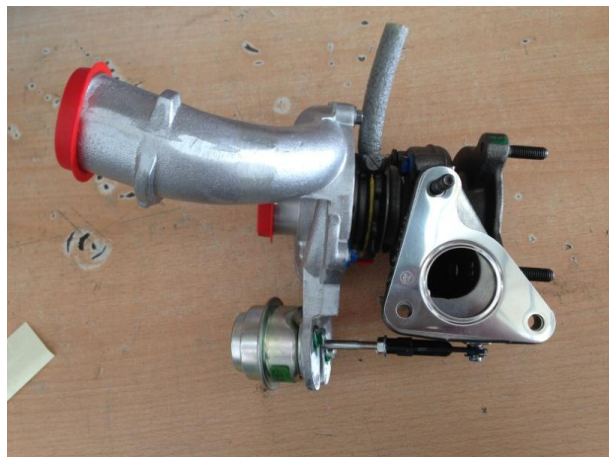
Es ist sehr leicht möglich diese in einer falschen Position, siehe Bild rechts zu verbauen, dadurch kommt es dann zu einem Leistungsmangel und Pfeifgeräuschen.

**FALSCH !**
