### Édition 6/2016 : Problèmes thermiques après le remplacement du thermostat : présence d'air dans le circuit de refroidissement

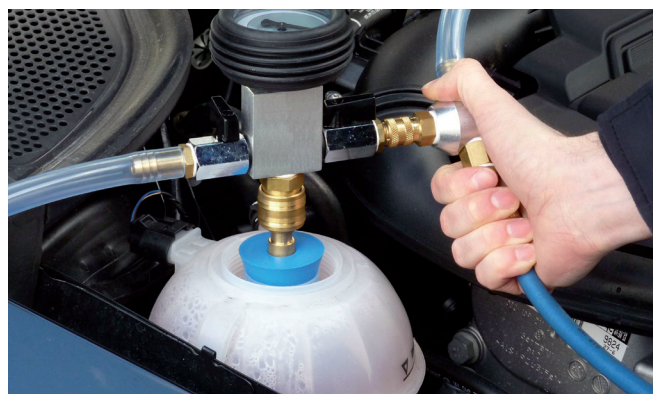
Il crée une dépression dans le circuit via le raccordement pneumatique de l'atelier (figure 3). L'air est ainsi entièrement purgé du circuit et le liquide de refroidissement propre aspiré sous vide et sans bulles. Ceci garantit l'absence totale d'infiltrations d'air dans le circuit de refroidissement.

Figure 3 : Le système crée une dépression dans le circuit par l'effet Venturi.
