Έκδοση Αρ. 06/2016: Θερμικά προβλήματα μετά την αλλαγή του θερμοστάτη: Αέρας στο κύκλωμα ψύξης

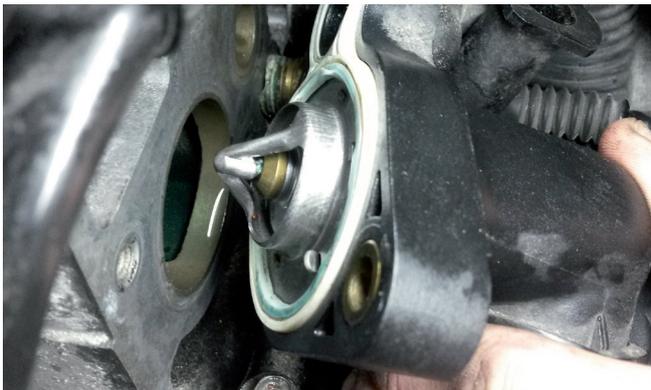
Για την αντικατάσταση του θερμοστάτη, πρέπει να ανοιχτεί το κύκλωμα ψύξης του κινητήρα - έτσι εξέρχεται νερό ψύξης, ενώ εισέρχεται αέρας (βλ. Εικόνα 1). Εάν αυτά τα όλο και πιο πολύπλοκα συστήματα δεν εξαεριστούν πλήρως μετά την επισκευή, στο κύκλωμα μένουν φυσαλίδες αέρα.

Εικόνα 1: Μόλις ανοίξει το κύκλωμα ψύξης, εξέρχεται νερό ψύξης, ενώ εισέρχεται αέρας στο σύστημα.

Αυτό δεν επιφέρει απλά ελλιπή κυκλοφορία του νερού ψύξης (και συνεπώς κακές αποδόσεις θέρμανσης και ψύξης), αλλά μπορεί να προκαλέσει και σοβαρές βλάβες στον κινητήρα - διότι λόγω του εγκλωβισμένου αέρα υπάρχει πιθανότητα τοπικών υπερθερμάνσεων.

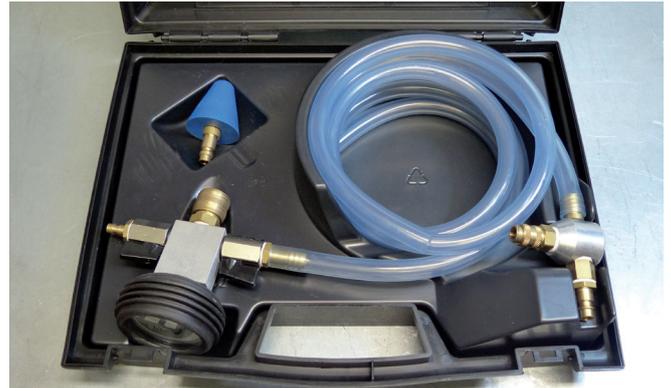
Συνιστάται ιδιαίτερα η πλήρωση με τη βοήθεια μίας συσκευής εξαερισμού κενού (βλ. Εικόνα 2). Μέσω της

Εικόνα 2: Κοινή συσκευή εξαερισμού κενού.

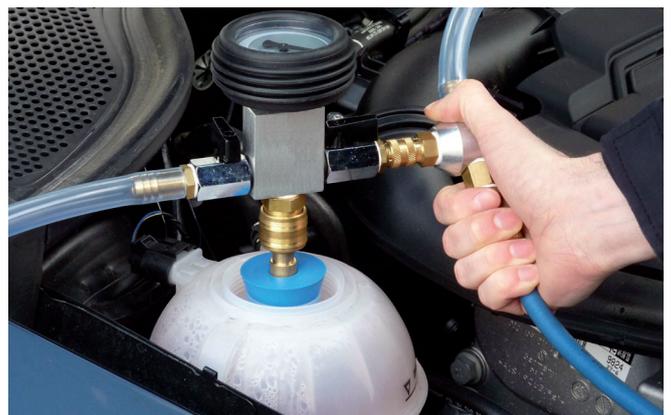
εργοστασιακής σύνδεσης πεπιεσμένου αέρα, παράγει μία υποπίεση στο σύστημα ψύξης (βλ. Εικόνα 3). Παράλληλα, ο αέρας εκκενώνεται πλήρως από το κύκλωμα, ενώ γίνεται εισρόφηση νέου ψυκτικού μέσου μέσω του κενού, χωρίς φυσαλίδες. Έτσι, αποφεύγονται μονωμένες φυσαλίδες αέρα στο κύκλωμα ψύξης.

Εικόνα 3: Μέσω του φαινομένου Βεντούρι, στο σύστημα δημιουργείται μία υποπίεση.

ΣΗΜΑΝΤΙΚΟ! Μετά από κάθε άνοιγμα, το κύκλωμα ψύξης πρέπει να εξαερίζεται οπωσδήποτε πλήρως!
