### Выпуск № 06/2016: Проблемы с температурным режимом после замены термостата: воздух в контуре охлаждения

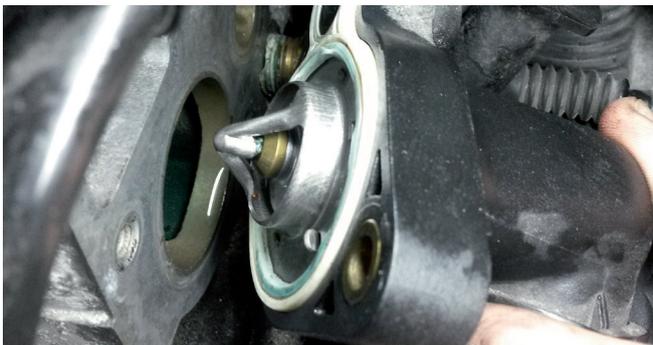
Для замены термостата необходимо открыть охлаждающий контур двигателя — при этом охлаждающая жидкость выходит наружу, а воздух, наоборот, поступает в контур (см. рисунок 1). Если после ремонта не произвести полное удаление воздуха из этих сложных систем, то «воздушные пробки» так и останутся в контуре.

Рисунок 1: После размыкания охлаждающего контура: охлаждающая жидкость выходит наружу, а воздух поступает внутрь системы.

Помимо недостаточной циркуляции охлаждающей жидкости (и, тем самым, падения мощности нагрева и охлаждения) это чревато серьезными повреждениями двигателя, т.к. в местах воздушных включений возможен перегрев патрубков.

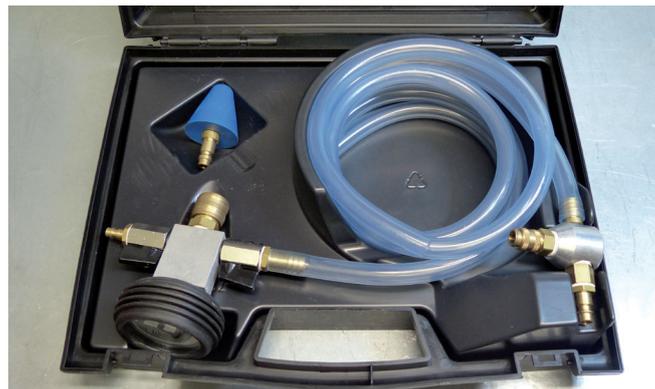
При заправке системы новым хладагентом на практике отлично зарекомендовало себя вакуумное

Рисунок 2: вакуумное устройство

устройство (см. рисунок 2). При подключении к местной линии сжатого воздуха такое устройство создает в охлаждающем контуре вакуум (см. рисунок 3). Воздух полностью удаляется из контура, а новый хладагент подается в него без воздушных включений. Такой метод позволяет защитить систему охлаждения от появления в ней изолированных воздушных пробок.

**ВАЖНО!** Каждый раз после размыкания охлаждающего контура из него необходимо полностью удалить воздух!

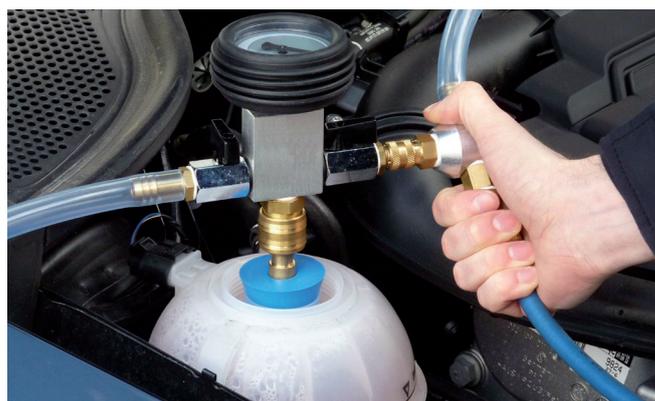
Рисунок 3: Вакуум в системе образуется за счет эффекта Вентури.
