### Edición n.º 06/2016: Problemas térmicos tras el cambio de termostato: aire en el circuito de refrigerante

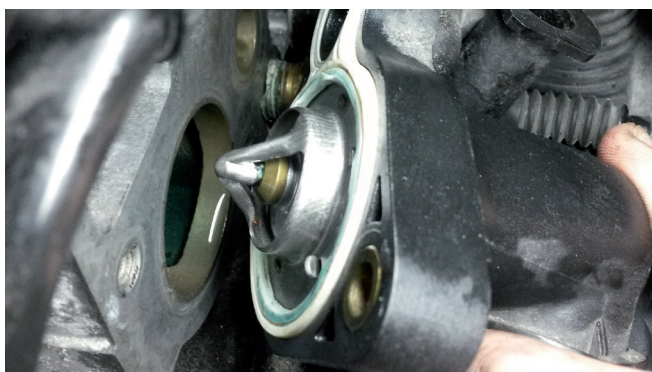
Para sustituir el termostato, se abre el circuito de refrigerante del motor, con lo que sale agua de refrigeración y entra aire (véase figura 1). Si tras la reparación no se purgan por completo estos sistemas de estructura cada vez más compleja, quedan bolsas de aire dentro del circuito de refrigerante.

Figura 1: Cuando se abre el circuito de refrigerante, sale agua de refrigeración y entra aire en el sistema.

Esto tiene como consecuencia no solo una circulación defectuosa del agua de refrigeración (y, por tanto, un mal nivel de potencia calorífica y frigorífica), sino que también puede provocar daños muy graves en el motor, ya que el aire introducido puede dar lugar a sobrecalentamientos puntuales.

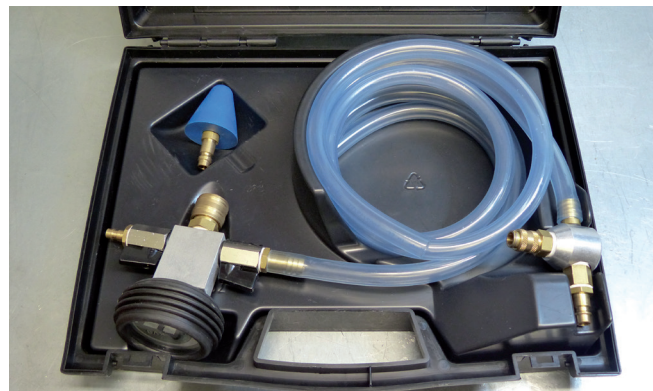
Ha demostrado ser un procedimiento muy fiable utilizar un equipo de purga por vacío a la hora de rellenar (véase

Figura 2: Equipo de purga por vacío convencional.

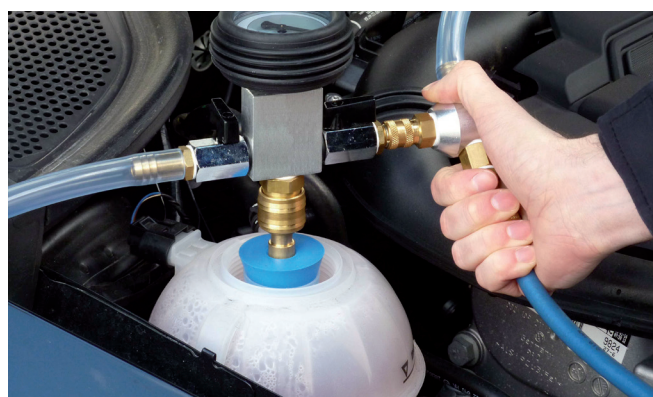
la figura 2). Mediante la conexión de aire comprimido convencional de los talleres, este genera una presión negativa dentro del sistema de refrigeración (véase la figura 3). De esta forma, el aire se evacúa completamente del circuito y el nuevo refrigerante se aspira mediante el vacío sin formar burbujas. Así se garantiza que no haya bolsas de aire aisladas dentro del circuito de refrigerante.

Figura 3: Mediante el efecto Venturi se genera una presión negativa en el sistema.

**¡IMPORTANTE!** Tras cada apertura es imprescindible purgar por completo el circuito de refrigerante!
