### Sayı no. 06/2016: Termostat değişiminden sonra termik sorunlar: Soğutma devridaiminde hava

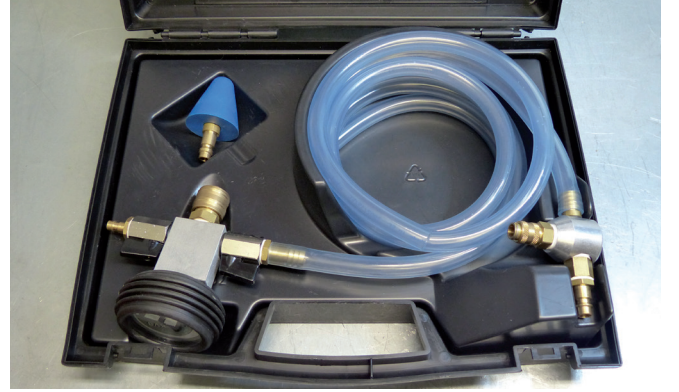
Vakumlu hava tahliye cihazı yardımıyla dolum yapmanın çok güvenilir olduğu kanıtlanmıştır (bkz. Resim 2). Araç

Resim 2: Ticari vakumlu hava tahliye cihazı.

**ÖNEMLİ!** Açıldıktan sonra her seferinde soğutma devridaiminin havası mutlaka tamamen tahliye edilmelidir!

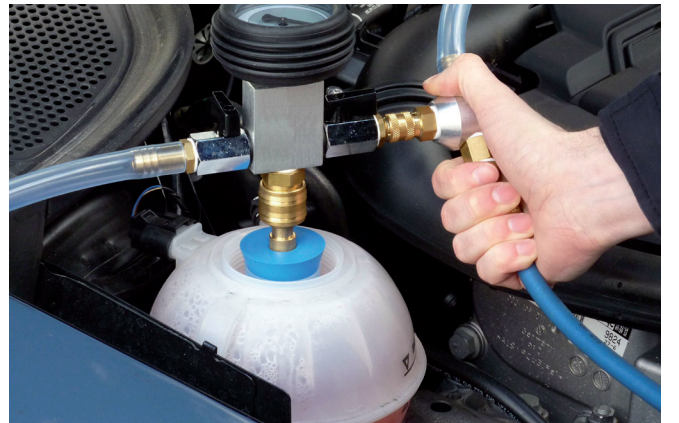
servislerinde yaygın olarak kullanılan basınçlı hava bağlantısı aracılığıyla bu cihaz, soğutma sisteminde bir vakum oluşturur (bkz. Resim 3). Bu sırada devridaim içerisindeki hava tamamen tahliye edilir ve yeni soğutma sıvısı vakum aracılığıyla kabarcıksız bir şekilde emilir. Böylece, soğutma devridaiminde izole edici hava cepleri kalmaması sağlanmış olur.

Resim 3: Venturi etkisi aracılığıyla sistemde bir vakum oluşur.
