**Produktbeschreibung:****Stosstange vorne/front bumper**

**Prüfbericht - Nr.: 28101629 001**

**Gegenstand der Prüfung:** Stosstange vorne für Pkw („Austauschstoßfänger“)  
**Test Item:** Front bumper

**Bezeichnung:** OPEL Vivaro 2001  
**Identification:** NISSAN Primastar  
 RENAULT Trafic  
**Serien-Nr.:** see other aspect  
**Serial No.:**

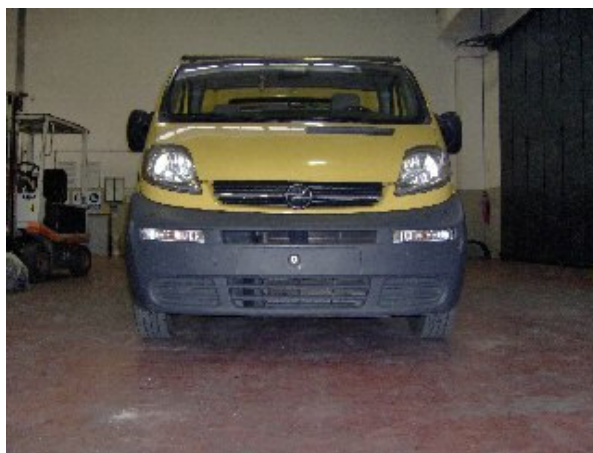
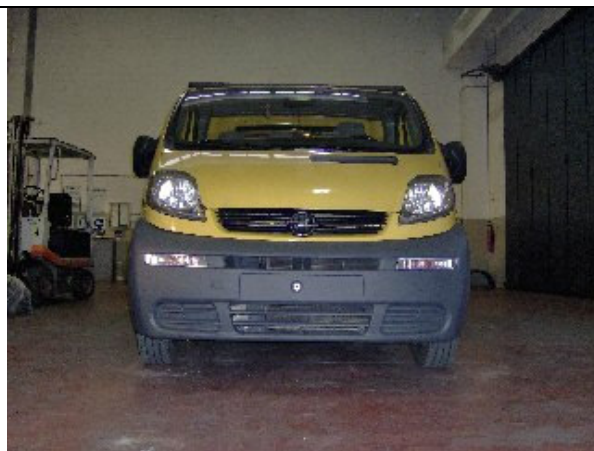
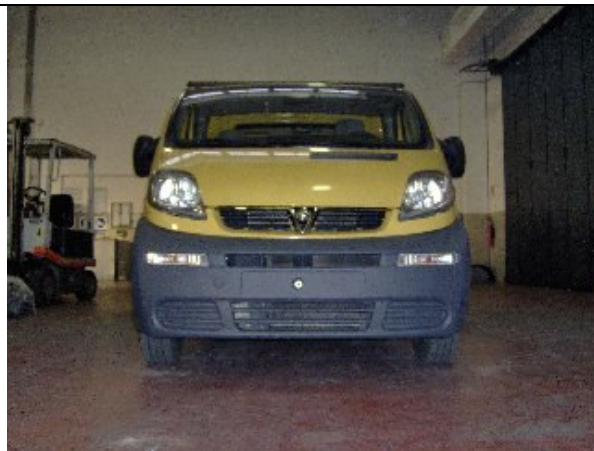
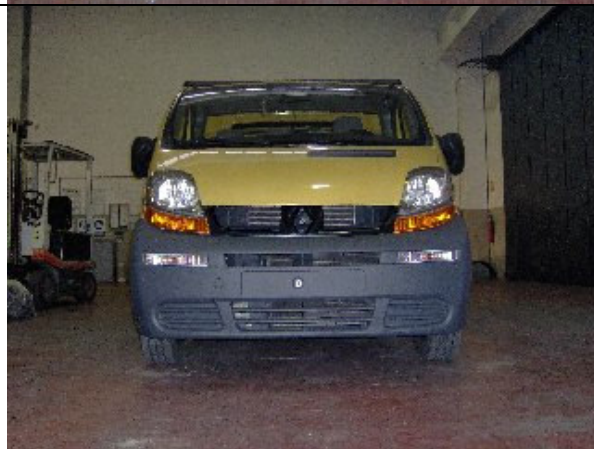
**Anhang 1 Fotodokumentation**

Überprüfung belegt durch Fotodokumentation im Anhang, keine wesentlichen Unterschiede zum Originalprodukt feststellbar.

*Checked and approved by the photo documentation in the annex of this report.  
No quintessential differences comparing to the original equipment.*

Original Equipment

Tested product

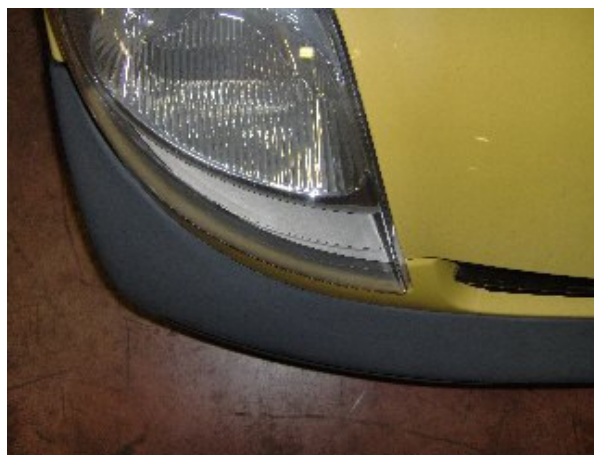
Montage- / Lackieranleitung:

Die Anleitungen sind einfach und verständlich (siehe Anhang).

*The instruction sheets are simple and understandable (see Annex).*
