## SUSTITUCIÓN DEL TURBO CON REF. 709719-1, 709720-1, 717383-2, 717384,2

### BOLETÍN TÉCNICO 2009044

## REPLACEMENT OF TURBO WITH REF: 709719-1, 709720-1, 717383-2, 717384-2

### TECHNICAL DATA SHEET 2009044

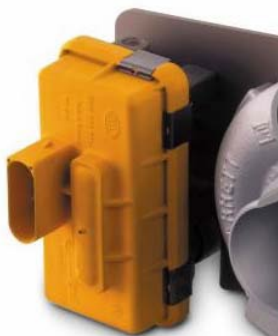
ANCIENNE VALVE

Le turbo monté sur ce véhicule a subi quelques modifications de production. Les premiers turbos étaient munis d'une valve électronique, dont le connecteur se trouvait sur le côté du couvercle. Par la suite, ces valves ont été remplacées par les valves actuelles, dont le protecteur se trouve dans le bas du couvercle (photo ci-dessous).

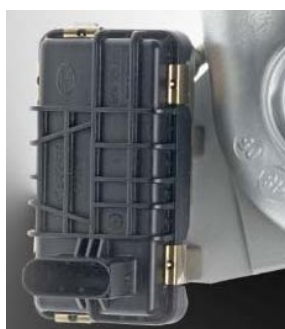
PRESENT VALVE.

This turbo is to be found in the following models: Mercedes S400 CDI Engine OM628 4.0/V8 235 CV (Twin-turbo). The turbo mounted on this vehicle was altered during the vehicle production. The former turbos used an electronic valve with the connector located on one side of the cover. This was subsequently replaced with the present valves with the connector located at the bottom of the cover. (see photo below).

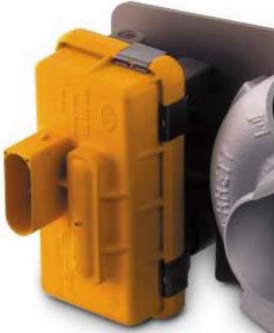
FRÜHERES VENTIL

Dieser Turbo wird bei folgenden Anwendungen eingesetzt: Mercedes S400 CDI Motor OM628 4.0/V8 235 PS (Bi-Turbo). An dem in diesem Fahrzeug eingesetzten Turbo wurde im Laufe der Fahrzeugproduktion eine Änderung vorgenommen. Die ersten Turbos waren mit einem Elektroventil ausgestattet, deren Steckverbinder sich an einer Seite des Deckels befand. Später wurden diese Ventile dann durch die aktuellen ausgetauscht, an denen sich die Schutzvorrichtung am unteren Teil der Abdeckung befindet. (Siehe nachstehendes Foto.)

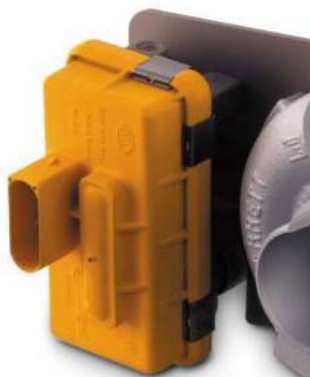
PŮVODNÍ VENTIL

Toto turbodmychadlo se nachází v následujících modelech: Mercedes S400 CDI Motor OM628 4.0/V8 235 CV (Twin-turbo). Turbo namontované do tohoto vozidla bylo během výroby vozidla změněno. Dřívější turba používala elektronický ventil s konektorem umístěným na jedné straně krytu. Ten byl následně nahrazen současnými ventily s konektorem umístěným na spodní části krytu (viz foto níže).

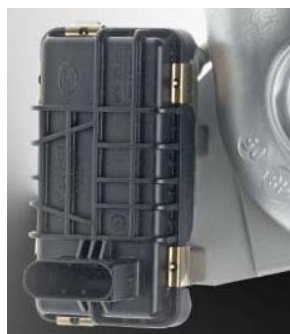
HUIDIGE KLEP.

Deze turbo kunt u vinden bij de volgende modellen: Mercedes S400 CDI Motor OM628 4.0/V8 235 CV (Bi-turbo). De turbo die bij dit voertuig werd gemonteerd is gewijzigd tijdens de productie van het voertuig. De eerste turbo's waren voorzien van een elektronische klep waarbij de connector aan één kant van de afdekkap zat. Later werd dit gewijzigd en bij de huidige kleppen zit de connector in het onderste gedeelte van de afdekkap. (zie foto hieronder)
