## USO INDEVIDO DE SELANTE AUTOMOTIVO

Uso incorreto de selante automotivo durante a substituição/instalação da bomba d'água Gates.

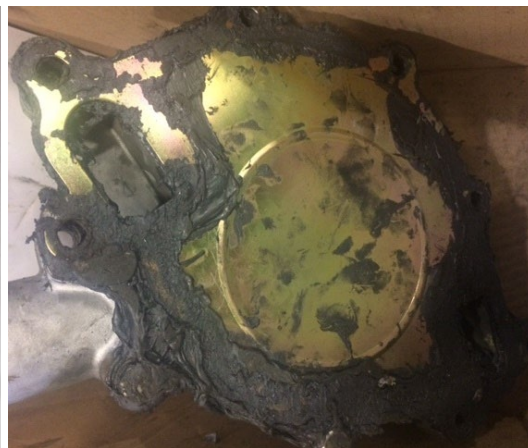
1) Ambas as bombas d'água foram fornecidas com junta de celulose/borracha, estas juntas não requerem o uso de quaisquer selantes. No entanto, se a superfície de contato estiver danificada, uma pequena camada de selante é permitida com esses tipos de juntas.

O uso inadequado de selantes automotivos (silicones, colas, entre outros) pode contribuir para falhas prematuras da bomba d'água Gates. Abaixo estão exemplos de uso impróprio de selante:

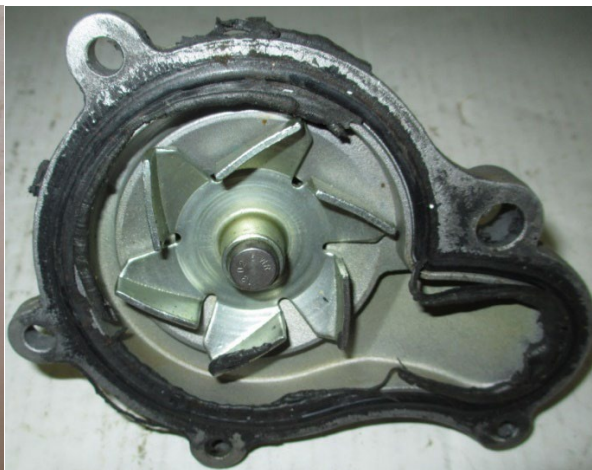
2) Ambas as bombas d'água foram fornecidas com uma junta tipo borracha/o-Ring. Estes tipos de juntas não requerem o uso de quaisquer selantes.

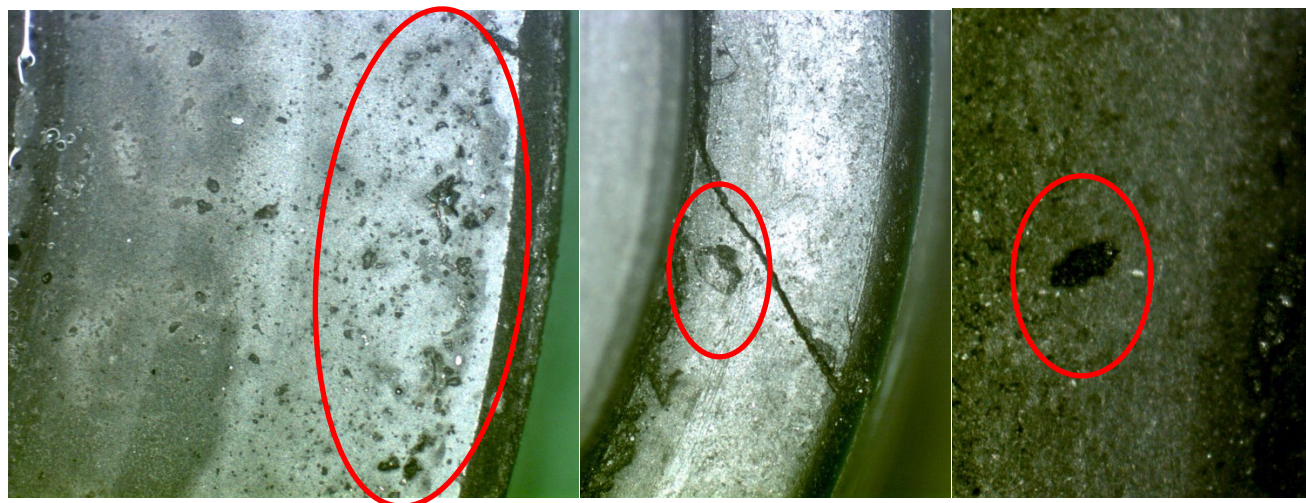
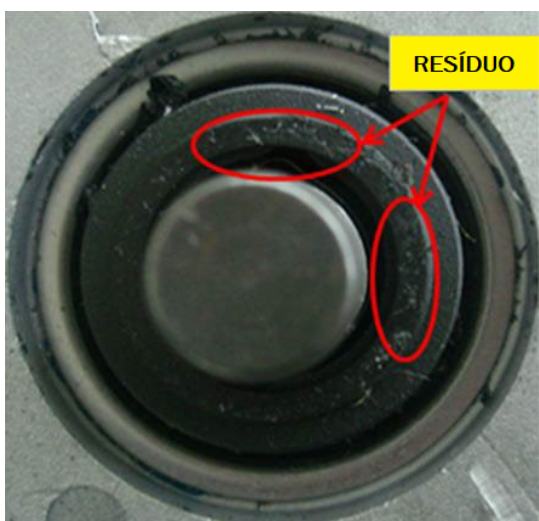
5) Exemplos de contaminação: formação de película de vedação causada pelo uso excessivo de selantes.

6) Quando resíduos de selante ficam presos entre as faces de vedação, causam uma separação das duas superfícies, levando a um vazamento.
