Elektromos EGR szelepek (pl. Renault, Opel)

Beragadt szelepek

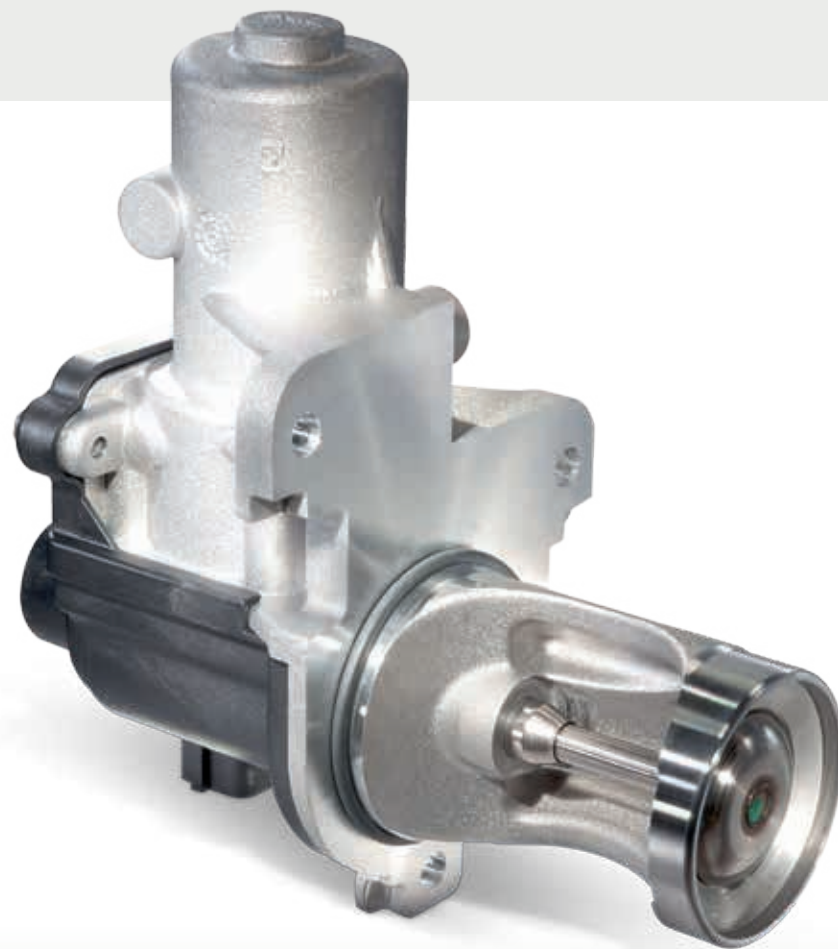
A szokatlanul sok lerakódásnak több oka lehet:

- magas olajtartalmú beszívott vagy töltőlevegő
- rossz, tökéletlen égés
- motorvezérlési hiba
- a motor vezérlőegység hibás szoftver verziója
- gyakori rövid távú üzemelés (különösen a hideg évszakban olaj-víz emulzió keletkezik, amely a motor légtelenítő rendszerébe kerül)

A dízelmotorok füstgázának magas korom tartalma fokozza a lerakódásképződést.

- forgattyúház szellőztetési zavar (pl. olajleválasztó, motor légtelenítő szelep)
- túl magas Blow-by¹ gáz kibocsátás (gázátfúvás) a dugattyúk és hengerek fokozott kopása miatt
- a turbófeltöltőnél keletkezett zavar (pl. elkopott csapágy, eldugult olaj visszafolyó vezeték)
- a karbantartási intervallumok túllépése (nem megfelelő olaj- és olajszűrő csere)
- a rendeltetésnek nem megfelelő minőségű motorolaj használata
- túl magas olajsztint
- elkopott szelepszár tömítések, illetve szelepszár vezetők, ami miatt több olaj kerül a szívócsatornába
