**SI 1569**  
仅针对专业人员!  
1/2

# SERVICE INFORMATION

## 油量指示表出错

### 燃油箱排气系统损坏造成断线

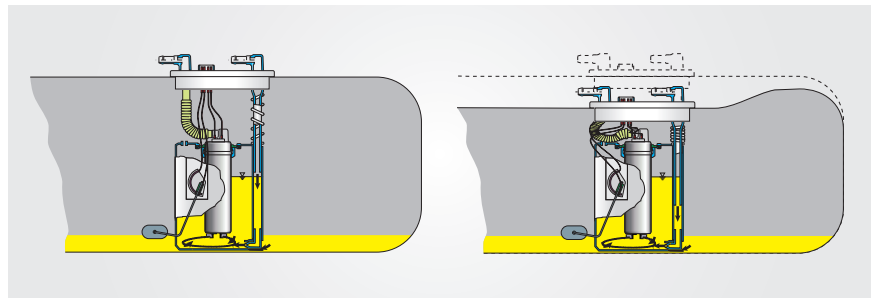
燃油箱排气系统损坏可能造成燃油箱内真空过强。这可能导致燃油箱过度收缩。燃油供给模块包含法兰盖、带油箱传感器的备用油箱和燃油泵。得益于二分式结构，燃油供给模块可在一定范围内补偿燃油箱的尺寸变化(图 1)。

图 1: 燃油供给模块可补偿燃油箱的尺寸变化。
