## Hyundai / Mitsubishi timing / balance belt Tensioner bearing replacement

### febi

Various Hyundai, KIA,  
Mitsubishi models

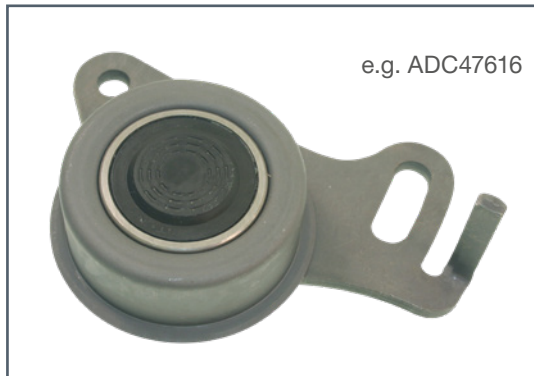
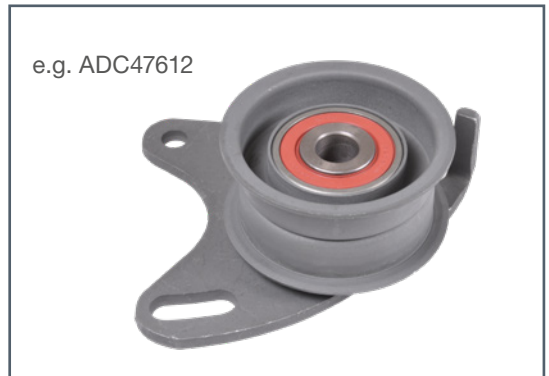
**EN** Please be aware the side to side movement on the pulley of both febi 10620, 15279 / SWAG 80 03 0003, 80 03 0004 / Blue Print ADC47616, ADC47612 is the exact specification as per OE. This movement is not a manufacturing issue and will have no effect on the part's operational life, if installed correctly. The internal clearance of the bearing under operating conditions is much smaller than the clearance before installation and operation, therefore you may identify abnormal movement or noise before installation. febi 10620, 15279 / SWAG 80 03 0003, 80 03 0004 / Blue Print ADC47616, ADC47612 match the OE specification.
