## SWAG 33 10 4727

Range Rover (L405), Range

Rover Sport (L320, L494)

## Bomba de água adicional

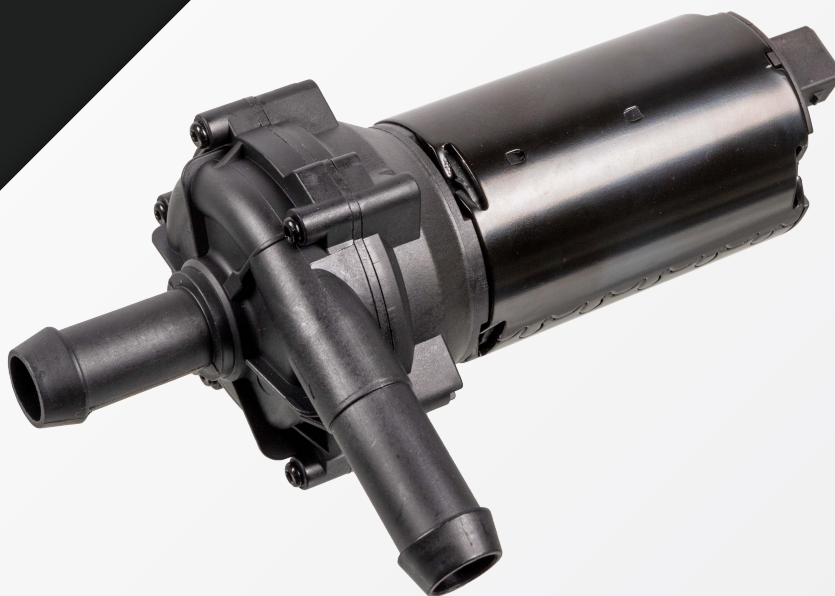
Nos veículos Range Rover (LM) Supercharged 6A198058 a 7A261419 e Range Rover Sport (LS) Supercharged 6A901924 a 7A109767, a alimentação positiva do cabo elétrico e a negativa dentro do conector C3006, para a bomba de água auxiliar, podem ter sido fabricados incorretamente.

Os dois fios do conector elétrico para a bomba de água foram ligados incorretamente, fazendo com que a bomba funcione na direção oposta.

Utilizando um voltímetro, verifique a orientação dos cabos positivo e negativo no conector C3006. Se a cablagem estiver ligada incorretamente, utilize uma ferramenta de extração de terminais e troque os fios da cavidade 1 e a cavidade 2 para as posições corretas.

De seguida, substitua a bomba de água auxiliar e ateste o sistema de arrefecimento com o líquido de refrigeração correto. Eliminar os códigos de avaria relacionados com os sintomas com uma ferramenta de diagnóstico adequada.
