# HIGHLIGHT EXPERT KITS+ 1.2 PURETECH REPARATUR-KITS

## REPARATURSATZ ZAHNRIEMEN

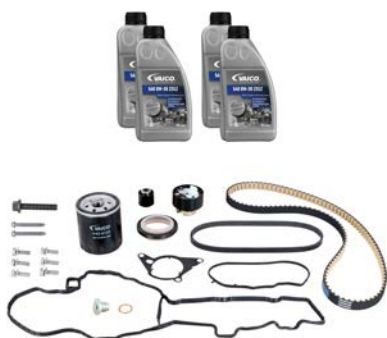
**V22-0886**

Citroën / Peugeot 1.2 PureTech Turboaufgeladen

**Info** mit Dichtung, Schrauben und Filter

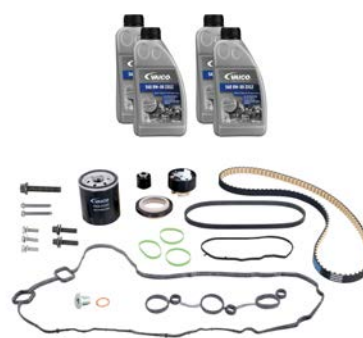
**V22-0887**

Citroën / Peugeot 1.2 PureTech Saugmotor

**Info** mit Dichtung, Schrauben und Filter
